ТЕХНИЧЕСКОЕ ЗАКЛЮЧЕНИЕ

№ 2021/81-ТО

**ОБСЛЕДОВАНИЕ ТЕХНИЧЕСКОГО СОСТОЯНИЯ НЕСУЩИХ
КОНСТРУКЦИЙ ЗДАНИЯ МБОУ «Семринская НОШ»
РАСПОЛОЖЕННОГО ПО АДРЕСУ: 188345, Ленинградская область,
Гатчинский район, п. Семрино, Большой пр, д.4А**

**Санкт-Петербург
2021 г.**

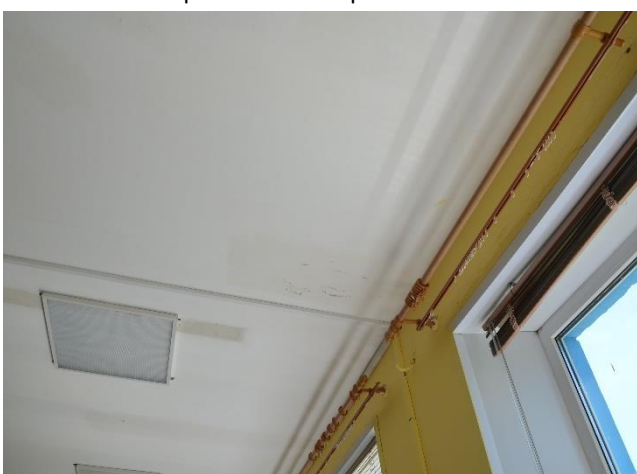
Ф.1.15. Разрушение отделочного слоя по стыку плит покрытия

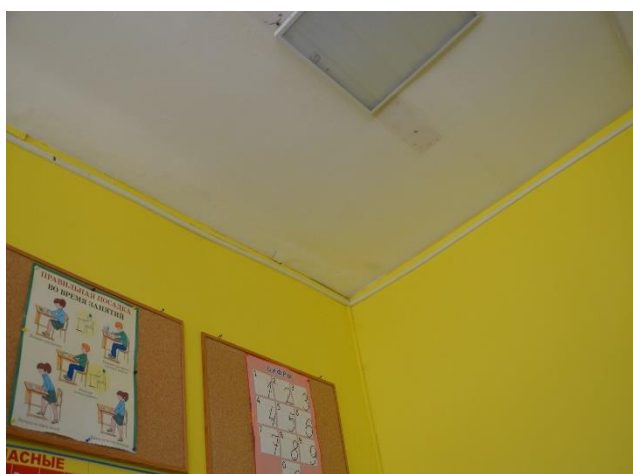
Ф.1.16. Увлажнение несущей конструкции

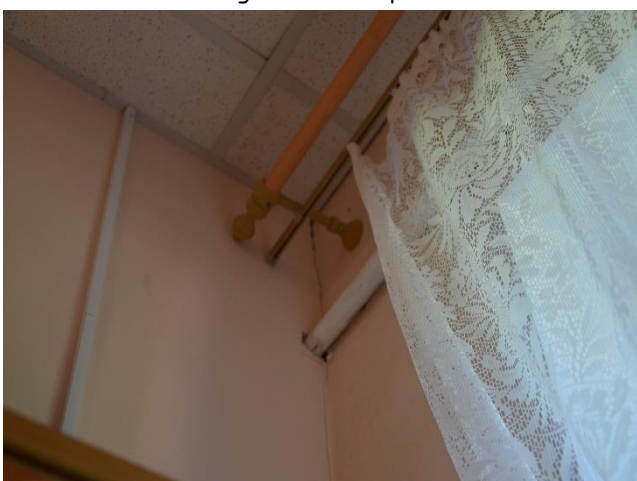
Ф.1.17. Трещина в месте примыкания перегородки к наружной стене

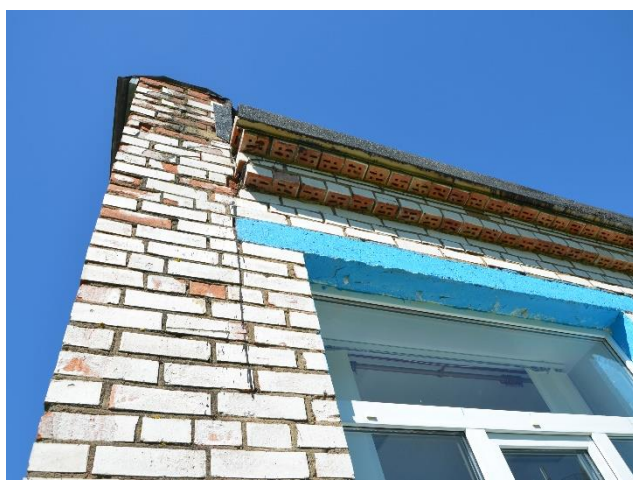
Ф.1.18. Деструкция кирпичной кладки

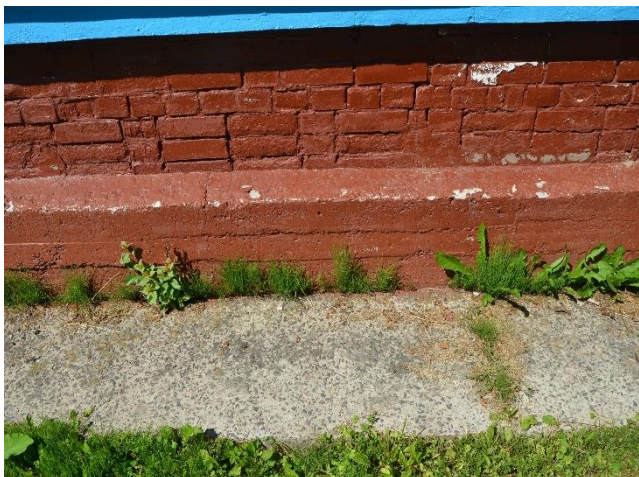
Ф.1.25. Волосяные трещины в фундаменте,
разрушение отмостки

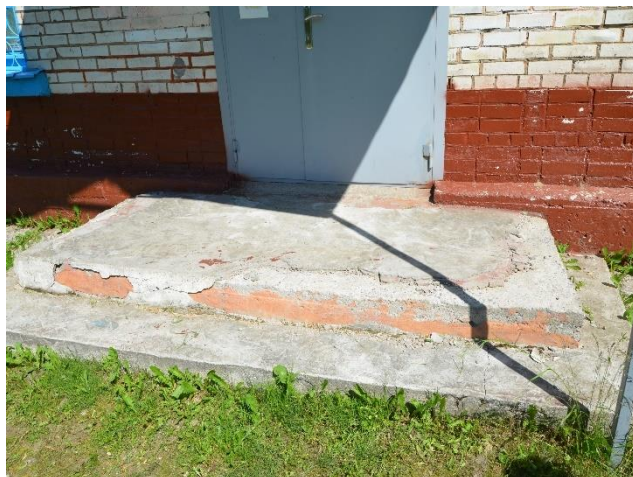
Ф.1.26. Разрушение ступеней бетонных
лестниц

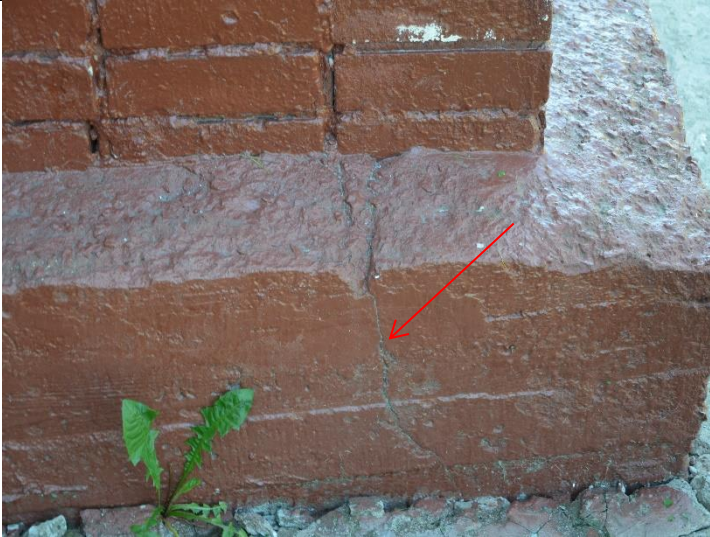
<p style="text-align: center;">Ф.3.1</p>

2	Фасады			
2.1	Трещины в несущих конструкциях	Волосяные трещины в железобетонном цоколе

<p style="text-align: center;">Ф.3.2</p>	<p>Б</p> <p>В связи с зафиксированными трещинами указывающих на деформации здания, необходимо установить гипсовые маяки для выявления раскрытия трещин. В случае выявления динамики раскрытия трещин выполнить дополнительное детальное обследование основания и фундаментов здания</p>

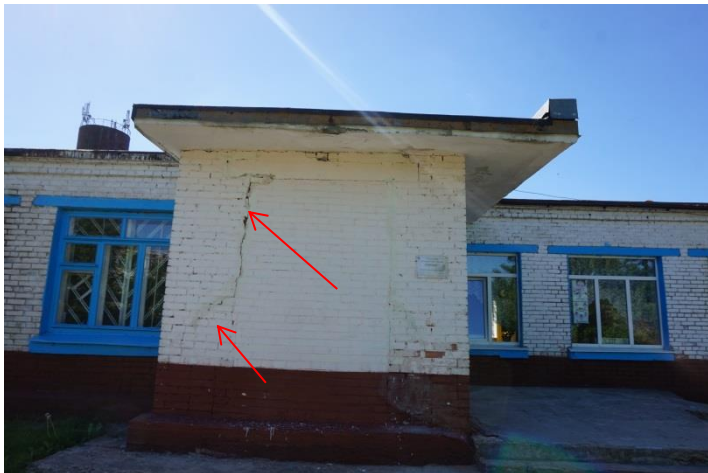
<p>Ф.3.9</p>

<p>2.5</p>	<p>Кирпичная кладка ограждающих конструкций</p>	<p>Локальные трещины в кирпичной кладке ограждающих конструкций</p>

<p>Ф.3.10</p>	<p>Б</p> <p>Выполнить ремонт фасадных поверхностей в местах повреждения. Выполнить инъекцию/за чеканку кирпичной кладки</p>
------------	---	---	---	---

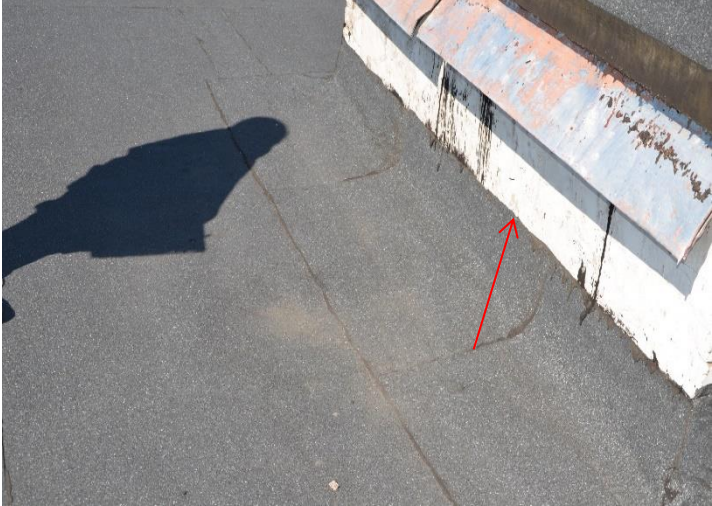
<p style="text-align: center;">Ф.4.1</p>

3	Кровля			
3.1	Крыша здания	Контруклоны, вздутия, локальные отслоения кровельного покрытия

<p style="text-align: center;">Ф.4.2</p>	В Выполнить замену кровельного покрытия здания.

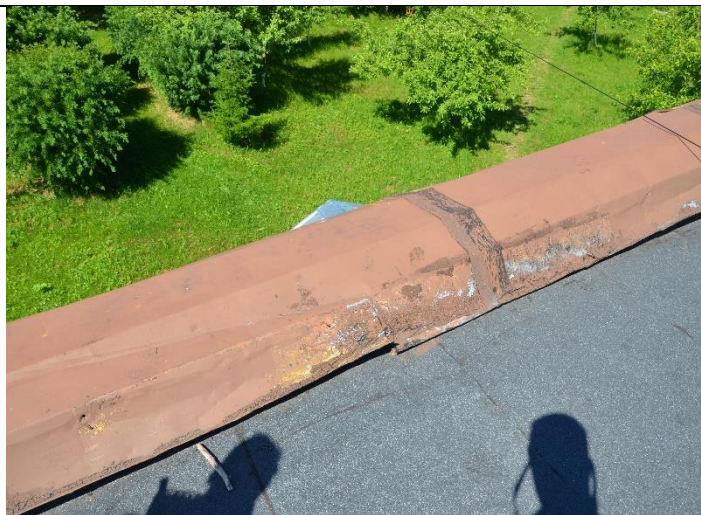
Ф.4.3

Механические повреждения
стального покрытия парапета
кровли, биопоражения
