ТЕХНИЧЕСКОЕ ЗАКЛЮЧЕНИЕ

№ 2021/81-ТО

**ОБСЛЕДОВАНИЕ ТЕХНИЧЕСКОГО СОСТОЯНИЯ НЕСУЩИХ
КОНСТРУКЦИЙ ЗДАНИЯ МБОУ «Семринская НОШ»
РАСПОЛОЖЕННОГО ПО АДРЕСУ: 188345, Ленинградская область,
Гатчинский район, п. Семрино, Большой пр, д.4А**

**Санкт-Петербург
2021 г.**

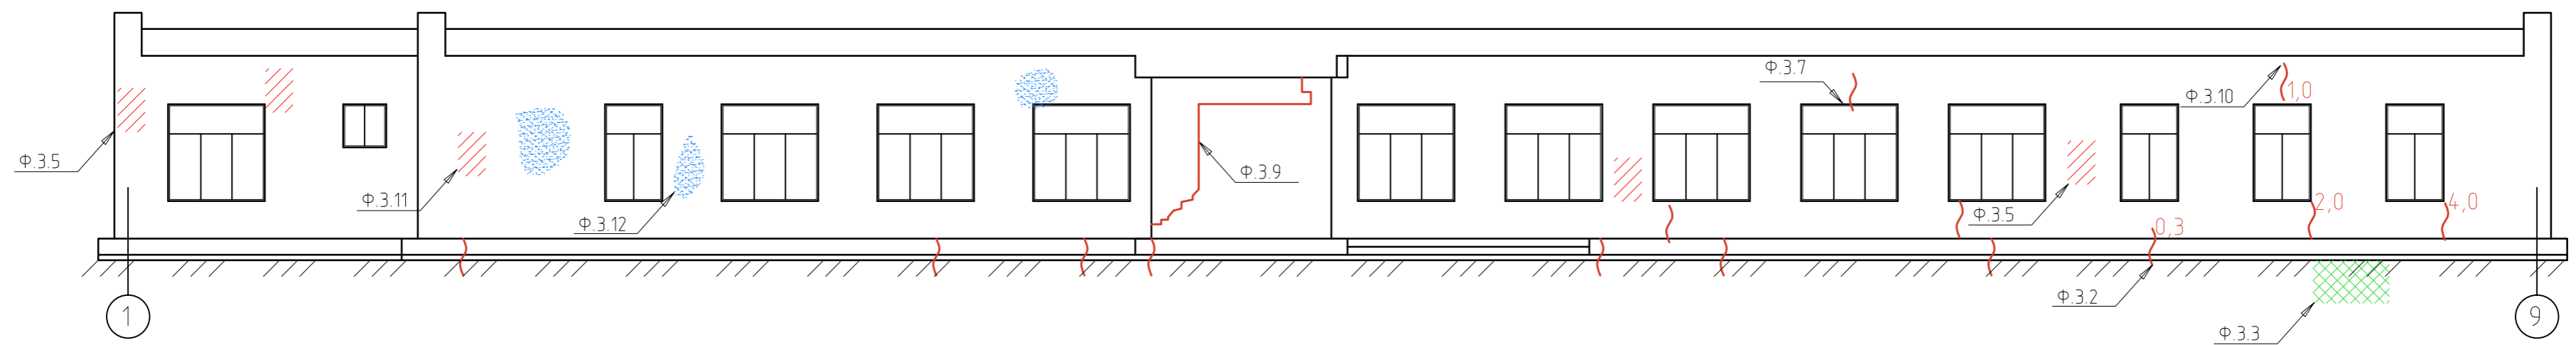
Фасад в осях 1-9/А с указанием дефектов

- деструкция лицевой поверхности кирпичной кладки фасадов преимущественно в осях 2-1/Ж, 1/Г, 2/Б, 9/Ж, 9/Е-Ж, 6/А; 1/Д-Е, 2/В-Г;
- локальные трещины в кирпичной кладке ограждающих конструкций с шириной раскрытия до 4 мм;
- разрушение отделочных слоёв фасада;
- повреждение внутренних отделочных слоев (растрескивание, следы протечек, загрязнение и механические повреждения);
- биопоражение и увлажнения кирпичной кладки внутренних и внешних несущих стен;
- волосяные трещины по железобетонному цоколю.

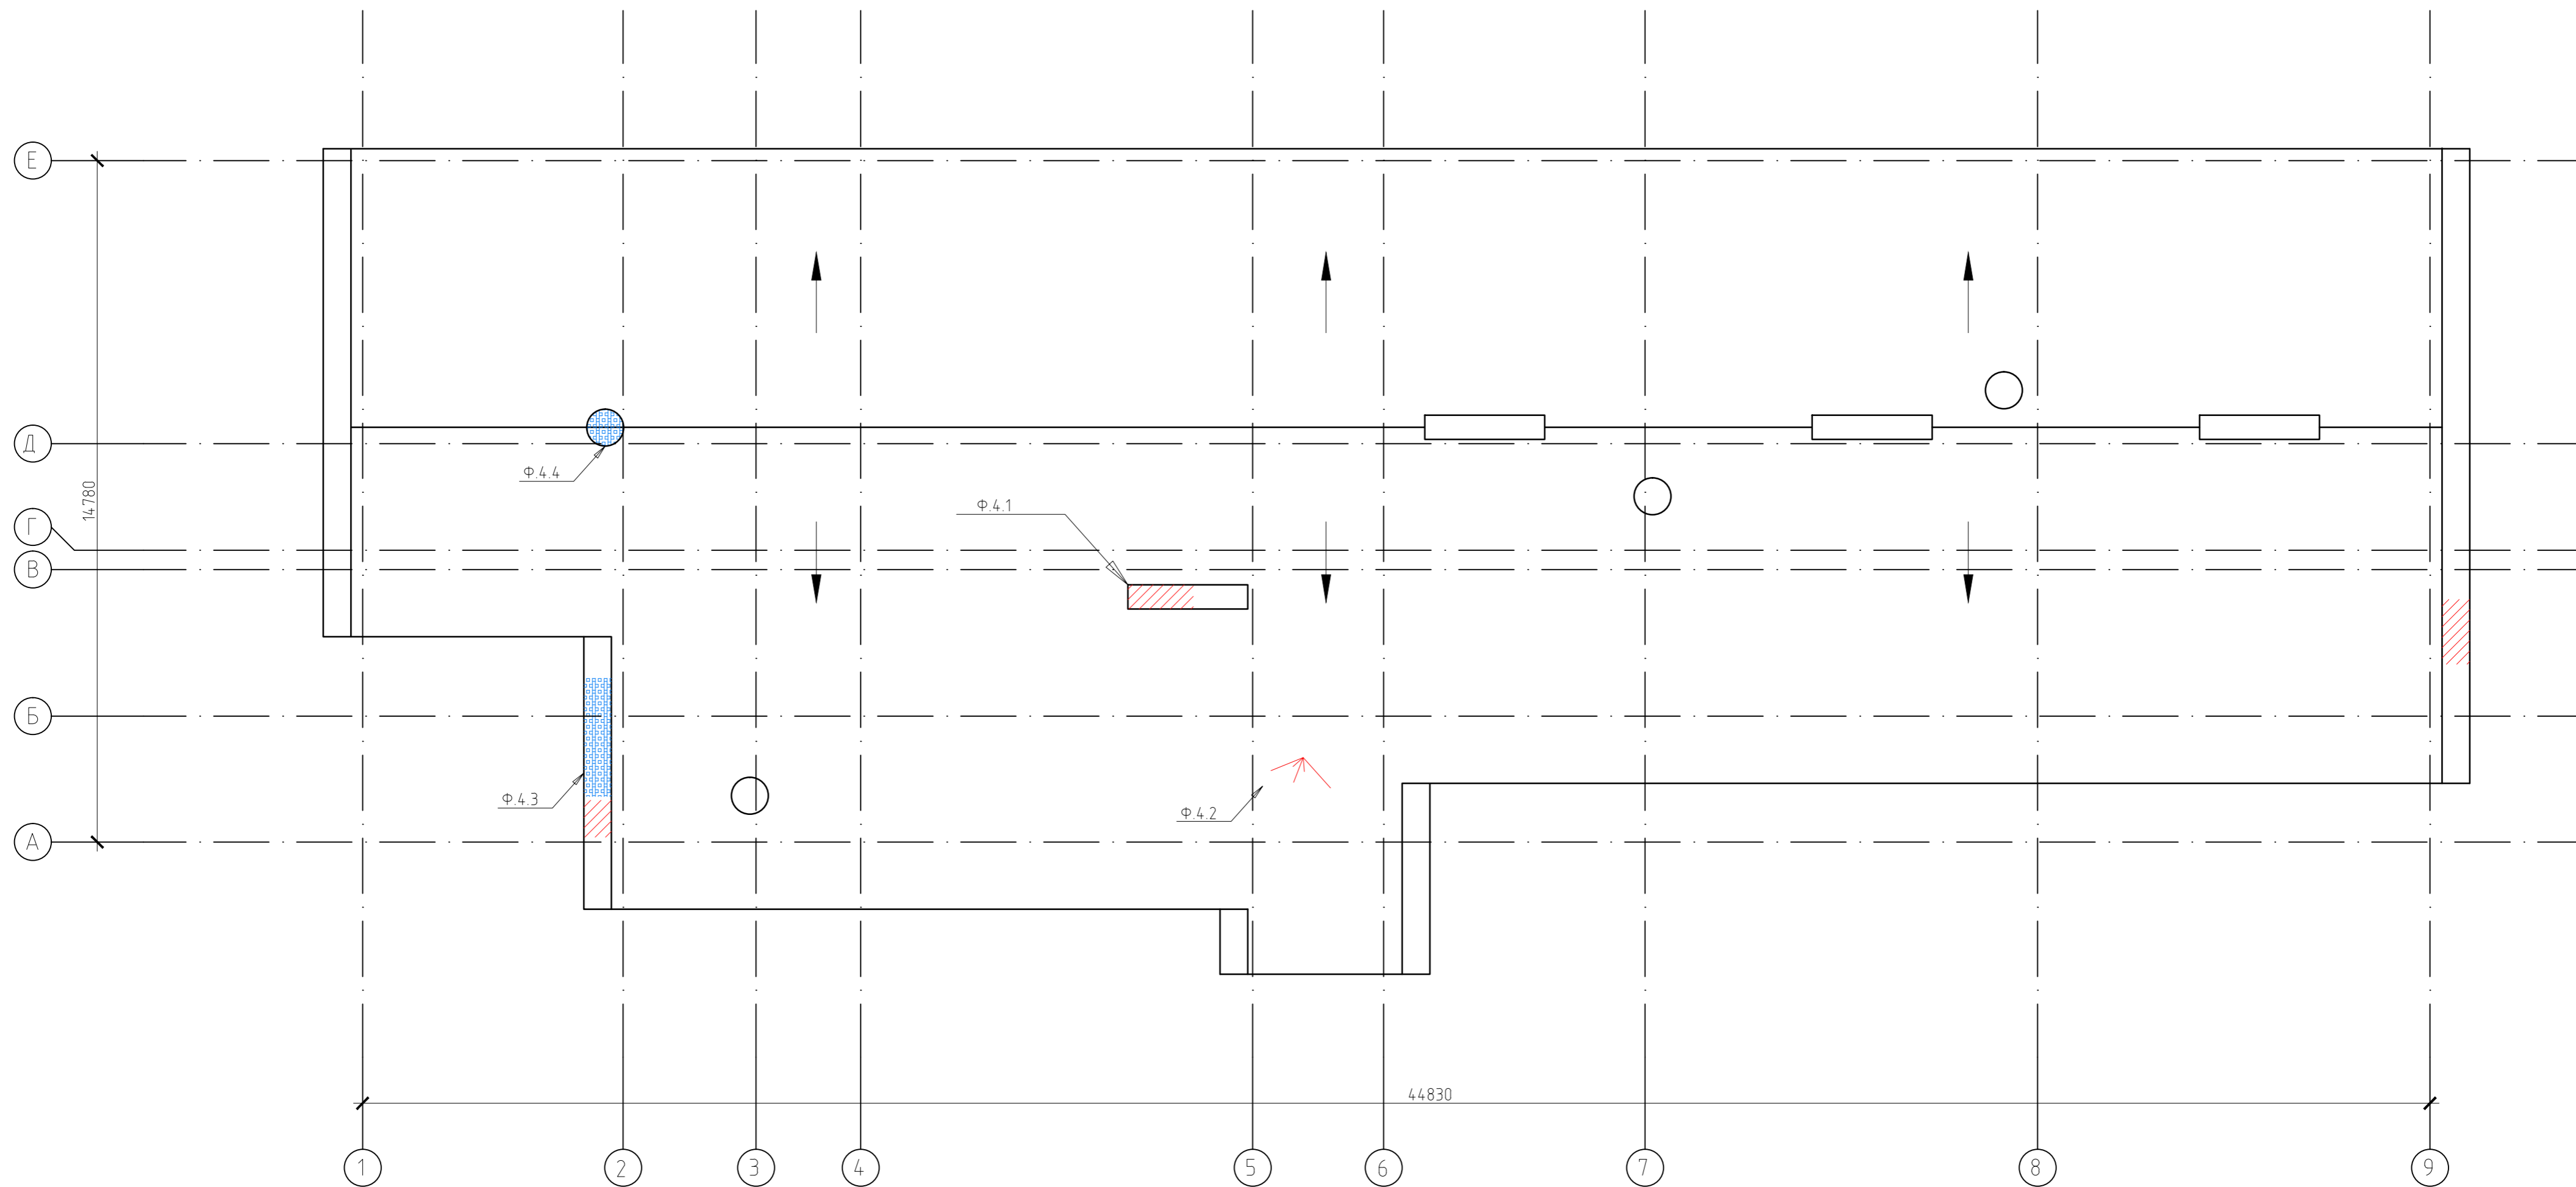
План кровли с указанием дефектов

- протечки кровельного покрытия;
- органические образования на вентиляционных блоках;
- механические повреждения стального покрытия парапета кровли;
- локальное отслоение кровельного покрытия;
