**АКТ ОБСЛЕДОВАНИЯ  
объекта социальной инфраструктуры  
К ПАСПОРТУ ДОСТУПНОСТИ ОСИ  
№ 4**

- 1.1. Наименование (вид) объекта: школа
- 1.2. Адрес объекта: 676630 Амурская область, Октябрьский район, с.Екатеринославка, ул.Восточная, д.25
- 1.3. Сведения о размещении объекта:

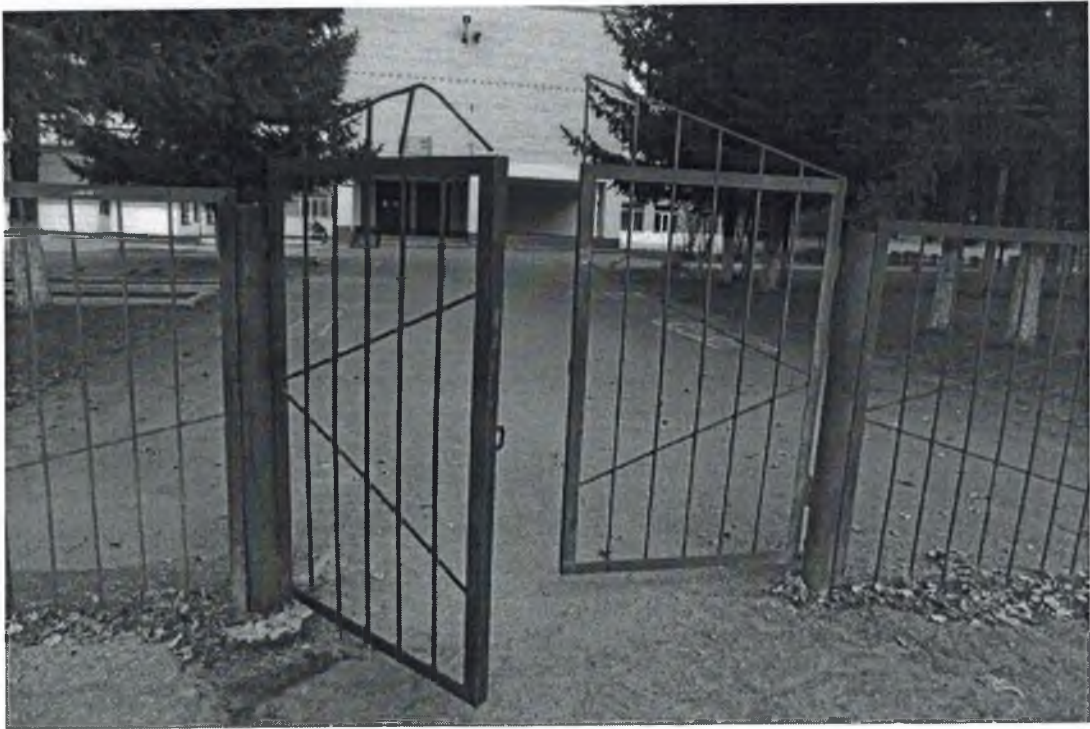
**Вход на территорию, фото № 1**

№ п/п	Наименование функционально-планировочного элемента	Наличие элемента			Выявленные нарушения и замечания		Работы по адаптации объектов	
		есть/нет	№ на плане	№ фото	Содержание	Значимо для инвалида (категория)	Содержание	Виды работ
1.1	Вход (входы) на территорию	Есть		1	Отсутствуют информационные знаки	КОСГУ	Установка информационных знаков	ТР
1.2	Путь (пути) движения на территории	Есть		2 3 4	Отсутствует тактильная плитка, неровная поверхность	КОСГУ	Установить тактильную плитку, выровнять поверхность	КР
1.3	Лестница (наружная)	Нет						
1.4	Пандус (наружный)	Нет						
1.5	Автостоянка и парковка	Нет						
	ОБЩИЕ требования к зоне							ТР, КР

Наименование структурно-функциональной зоны	Состояние доступности* (к пункту 3.4 Акта обследования ОСИ)	Приложение		Рекомендации по адаптации (вид работы)** к пункту 4.1 Акта обследования ОСИ
		№ на плане	№ фото	
Территории, прилегающей к зданию (участка)	ДП-И (КОГУ)		1, 2, 3, 4	ТР, КР

**Комментарий к заключению:** зона доступна полностью избирательно для КОГУ, требуется текущий и капитальный ремонт.

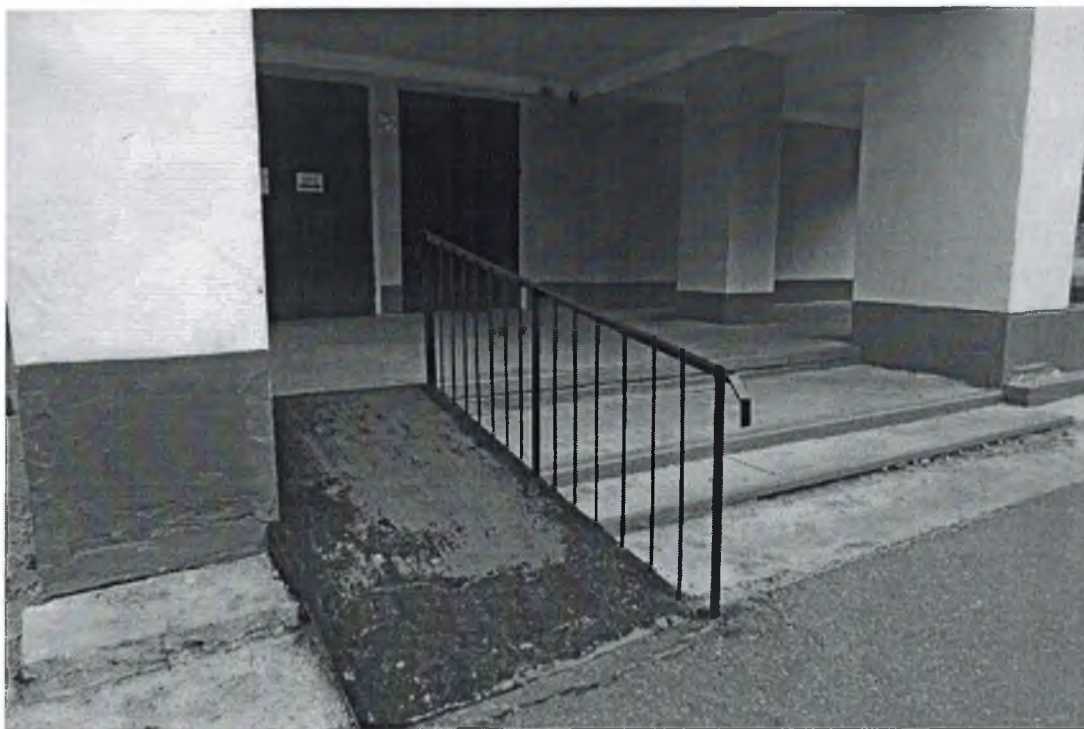
**Лестница (наружная) и пандус (наружный), фото №5**

№ п/п	Наименование функционально-планировочного элемента	Наличие элемента			Выявленные нарушения и замечания		Работы по адаптации объектов	
		есть/нет	№ на плане	№ фото	Содержание	Значимо для инвалида (категория)	Содержание	Виды работ
2.1	Лестница (наружная)	Есть		5	Отсутствуют поручни	КОСГУ	установление поручней	ТР
2.2	Пандус (наружный)	Есть		5	Отсутствие двухсторонних двухуровневых поручней, нескользящая поверхность	КО	Установление поручней, нескользящей поверхности	КР
2.3	Входная площадка (перед дверью)	Есть		6	Соответствует требованиям	К,О,СГУ		
2.4	Дверь (входная)	Есть		7	Отсутствуют: информационные знаки	КОСГУ	Установить информационные знаки	ТР
2.5	Тамбур	Есть		8	Отсутствие предупреждающих знаков	КОСГУ	Установить предупреждающие знаки	ТР
	ОБЩИЕ требования к зоне							ТР, КР

Наименование структурно-функциональной зоны	Состояние доступности* (к пункту 3.4 Акта обследования ОСИ)	Приложение		Рекомендации по адаптации (вид работы)** к пункту 4.1 Акта обследования ОСИ
		№ на плане	№ фото	
Входа (входов) в здание	ДЧ-И (ОГУ)		5, 6, 7, 8	КР, ТР

**Комментарий к заключению:** зона доступна частично избирательна для ОГУ, требуется текущий и капитальный ремонт.

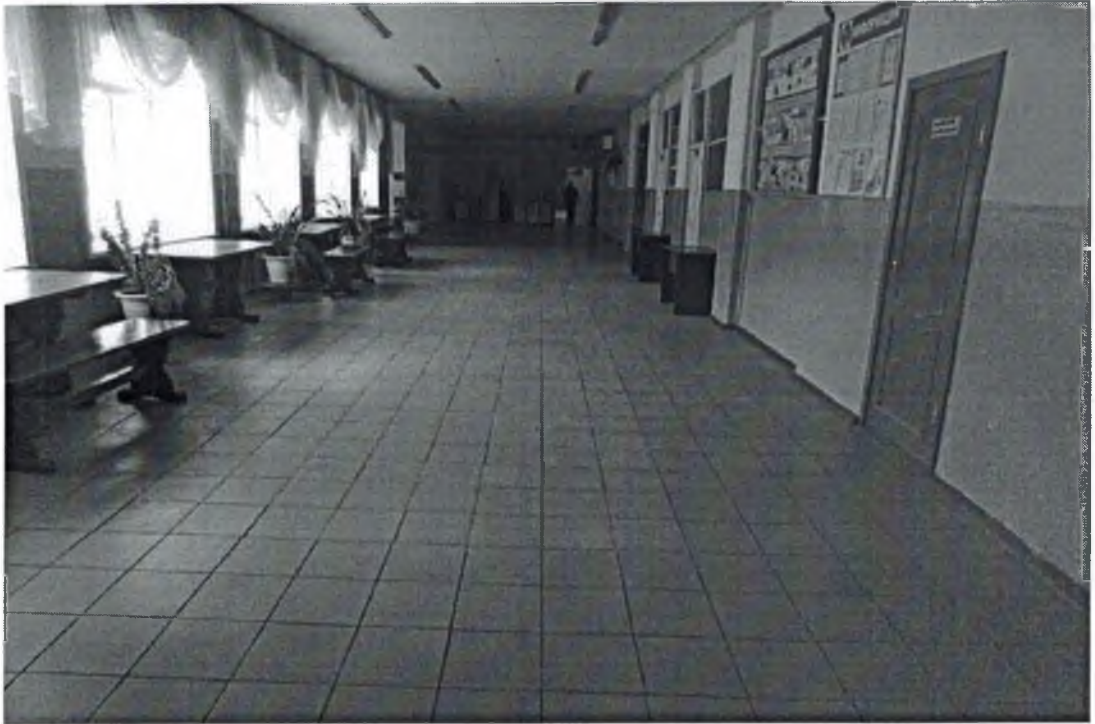
Коридор 1 этажа 1, фото №9

3.1	Коридор (вестибюль, зона ожидания, галерея, балкон)	Есть		9	Отсутствие информационных знаков, мнемодоски	КОСГУ	Установка информационных знаков, мнемодоски	ТР

Наименование структурно-функциональной зоны	Состояние доступности* (к пункту 3.4 Акта обследования ОСИ)	Приложение		Рекомендации по адаптации (вид работы)** к пункту 4.1 Акта обследования ОСИ
		№ на плане	№ фото	
Пути (путей) движения внутри здания (в т.ч. путей эвакуации)	ДЧ-И (ОГУ)		9, 10, 11, 12, 13, 14	ТР КР

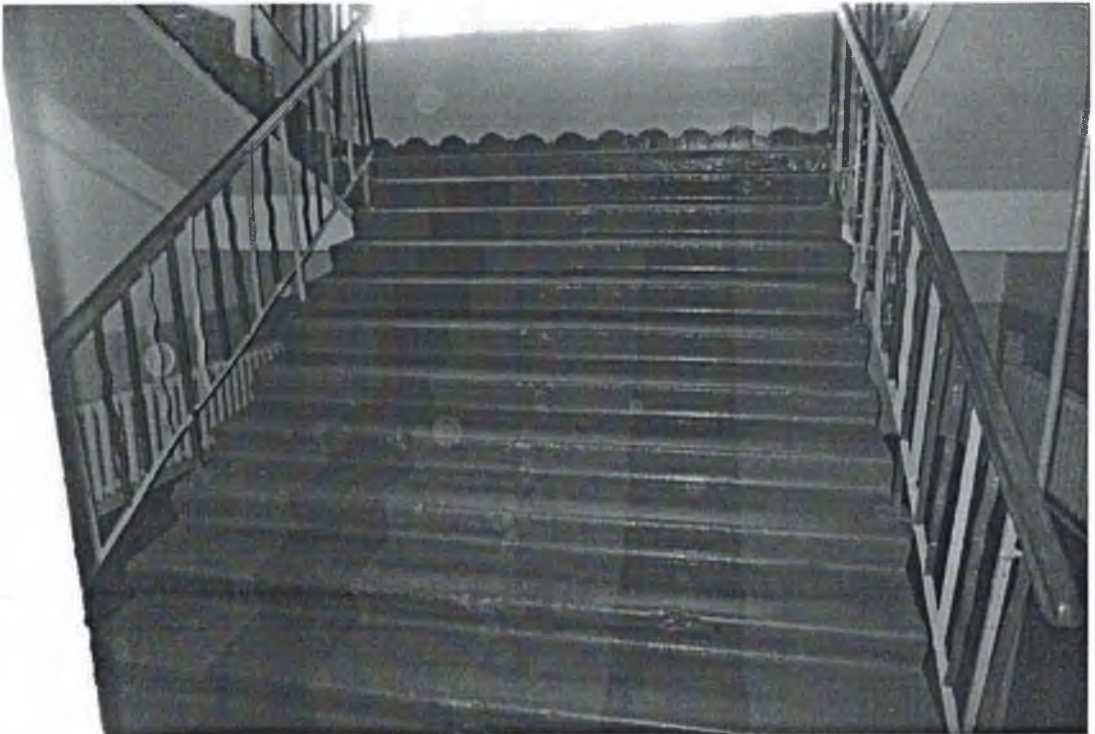
Лестница (внутри здания), фото №10

3.2	Лестница (внутри здания)	Есть		10	Отсутствуют двухуровневые, двухсторонние поручни, контрастная окраска нижней и верхней ступеней	КОСГУ	установить двухуровневые двухсторонние поручни, нанести контрастную окраску	КР

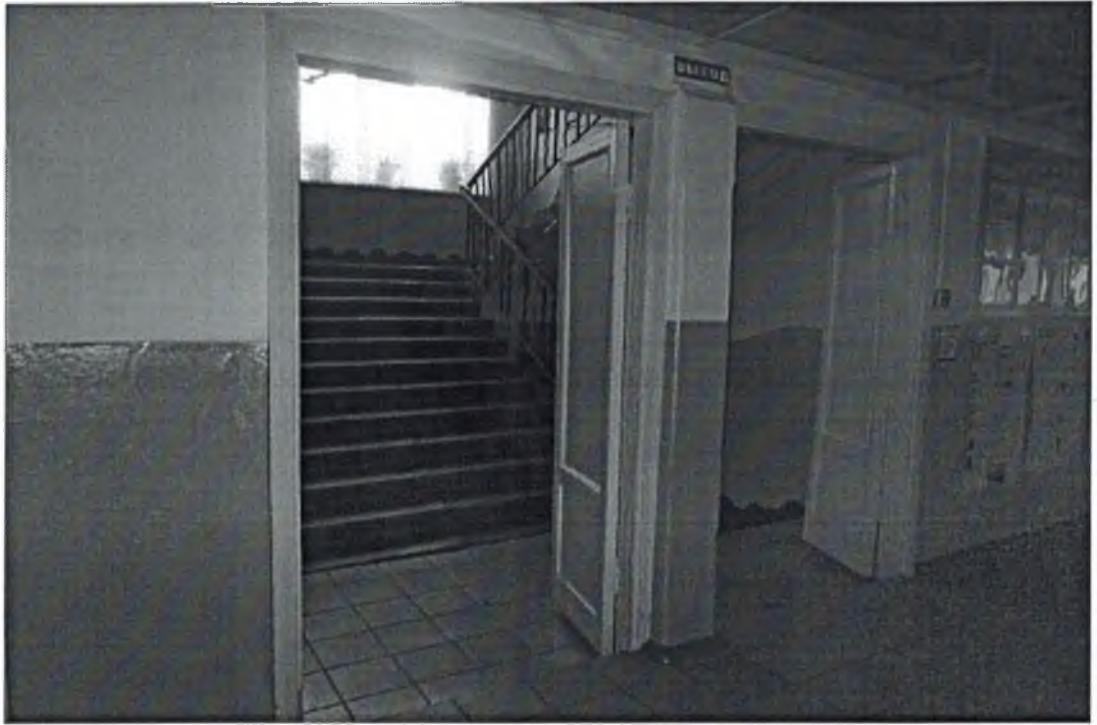
Дверь, фото №11

3.3	Пандус (внутри здания)	Нет						
3.4	Лифт пассажирский (или подъемник)	Нет						
3.5	Дверь	Есть		11	Перепад высоты	К,СО	Устранить перепад высоты	КР
3.6	Пути эвакуации (в т.ч. зоны безопасности)	Есть		12 13 14	Отсутствие предупредительной информации о препятствии, ширина проема запасного выхода от 82 см до 1,20 м.	КОСГУ	Выполнить работы по установке информационных знаков, расширению проема	КР
	ОБЩИЕ требования к зоне							ТР КР

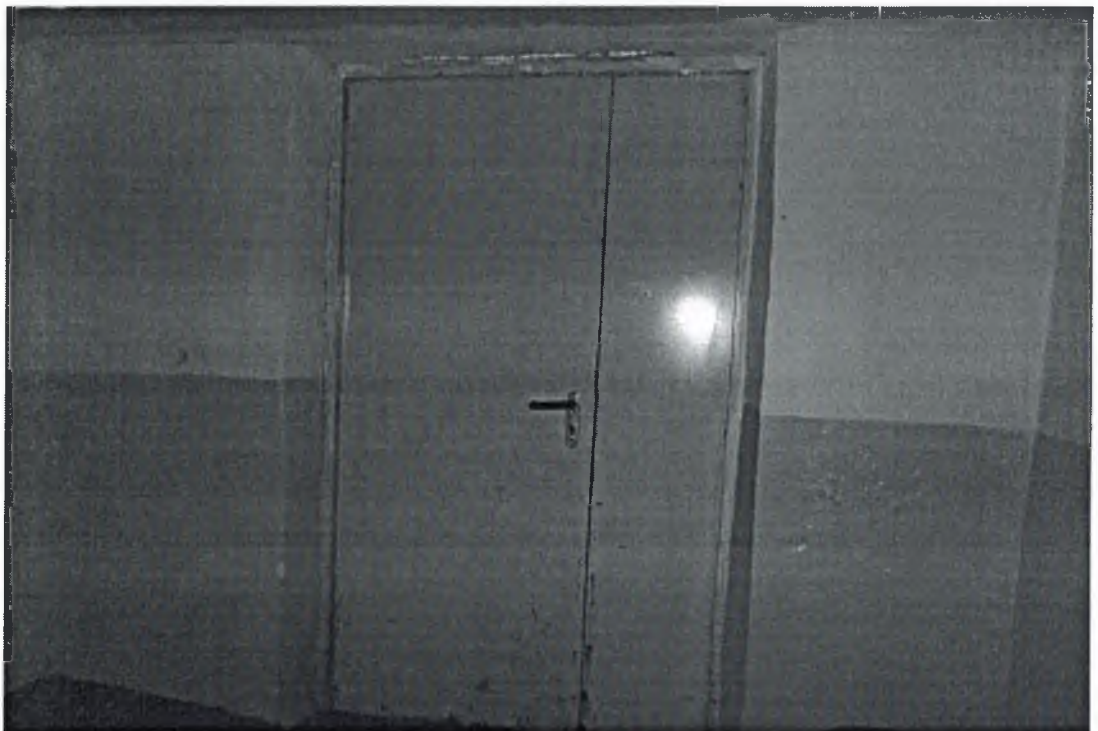
Пути эвакуации, фото №12

Пути эвакуации, фото №13

Пути эвакуации, фото №14

**Комментарий к заключению:** зона доступна частично избирательно для ОГУ, требуется текущий и капитальный ремонт.

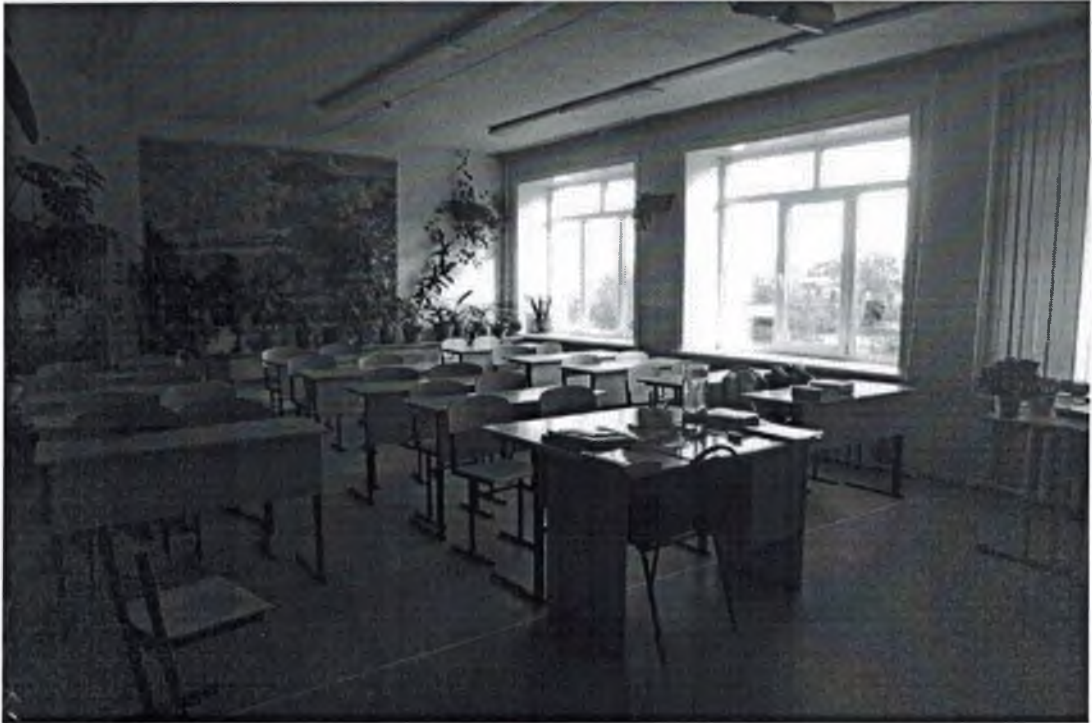
Кабинетная форма обслуживания, фото №15

№ п/п	Наименование функционально-планировочного элемента	Наличие элемента		Выявленные нарушения и замечания		Работы по адаптации объектов		
		есть/нет	№ на плане	№ фото	Содержание	Значимо для инвалида (категория)	Содержание	Виды работ
4.1	Кабинетная форма обслуживания	Есть		15	Отсутствие оборудования для всей группы инвалидов	КОСГУ	Приобретение и установка оборудования для всей группы инвалидов.	индивидуальное решение с ТСП
4.2	Зальная форма обслуживания	Есть		16	Отсутствие оборудования для всей группы инвалидов	КОСГУ	Приобретение и установка оборудования для всей группы инвалидов.	индивидуальное решение с ТСП
4.3	Прилавочная форма обслуживания	Нет						
4.4	Форма обслуживания с перемещением по маршруту	Нет						
4.5	Кабина индивидуального обслуживания	Нет						
	ОБЩИЕ требования к зоне							индивидуальное решение с ТСП

Наименование структурно-функциональной зоны	Состояние доступности* (к пункту 3.4 Акта обследования ОСИ)	Приложение		Рекомендации по адаптации (вид работы)** к пункту 4.1 Акта обследования ОСИ
		№ на плане	№ фото	
Зоны целевого назначения здания (целевого посещения объекта)	ВНД		15, 16	индивидуальное решение с ТСП

**Комментарий к заключению:** зона не доступна, требуется индивидуальное решение с ТСП.

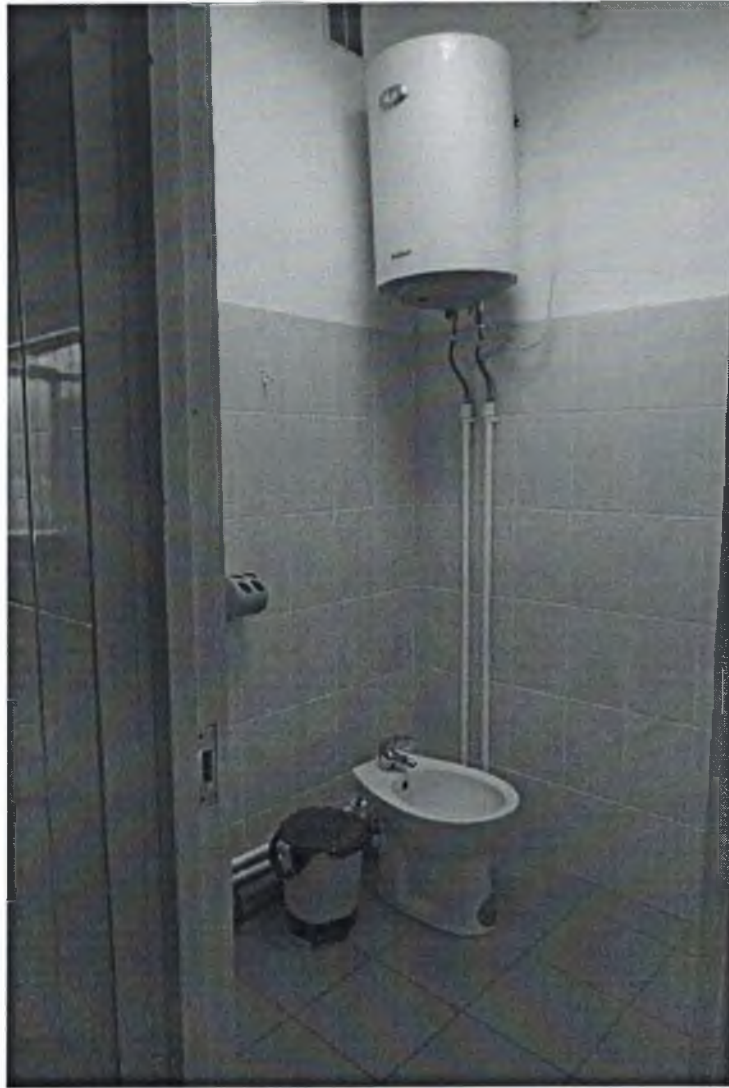
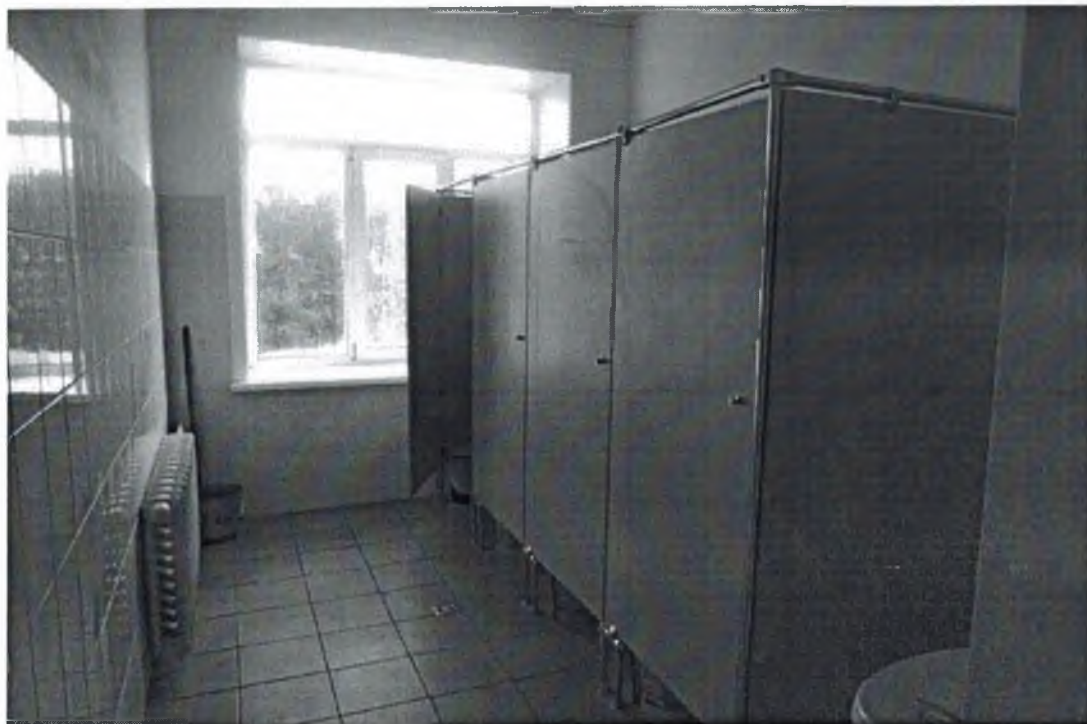
№ п/п	Наименование функционально-планировочного элемента	Наличие элемента			Выявленные нарушения и замечания		Работы по адаптации объектов	
		есть/нет	№ на плане	№ фото	Содержание	Значимо для инвалида (категория)	Содержание	Виды работ
5.1	Туалетная комната	Есть		17 18	Отсутствует оборудование для всех групп инвалидов	К, О, С, Г, У	Установить оборудование для всех групп инвалидов	КР, индивидуальное решение с ТСП
5.2	Душевая/ ванная комната	Нет						
5.3	Бытовая комната (гардеробная)	Есть			Не соответствует требованиям ГОСТ	К, О, С, Г, У	Установить оборудование для всех групп инвалидов	КР, индивидуальное решение с ТСП
	ОБЩИЕ требования к зоне							КР, индивидуальное решение с ТСП

Туалетная комната, фото №17

Туалетная комната, фото №18

Наименование структурно-функциональной зоны	Состояние доступности* (к пункту 3.4 Акта обследования ОСИ)	Приложение		Рекомендации по адаптации (вид работы)** к пункту 4.1 Акта обследования ОСИ
		№ на плане	№ фото	
Санитарно-гигиенические помещения	ВНД		17, 18	КР, индивидуальное решение с ТСП

**Комментарий к заключению:** зона не доступна, требуется капитальный ремонт и индивидуальное решение с ТСП.
