**АКТ ОБСЛЕДОВАНИЯ  
объекта социальной инфраструктуры  
К ПАСПОРТУ ДОСТУПНОСТИ ОСИ  
№ ОП – 6 – 3 – 2**

1.1. Наименование (вид) объекта краевое государственное общеобразовательное бюджетное учреждение «Владивостокская специальная (коррекционная) начальная школа – детский сад IV вида» (КГБОУ Владивостокская КШ IV вида)

1.2. Адрес объекта г. Владивосток, ул. Волкова, 3-а

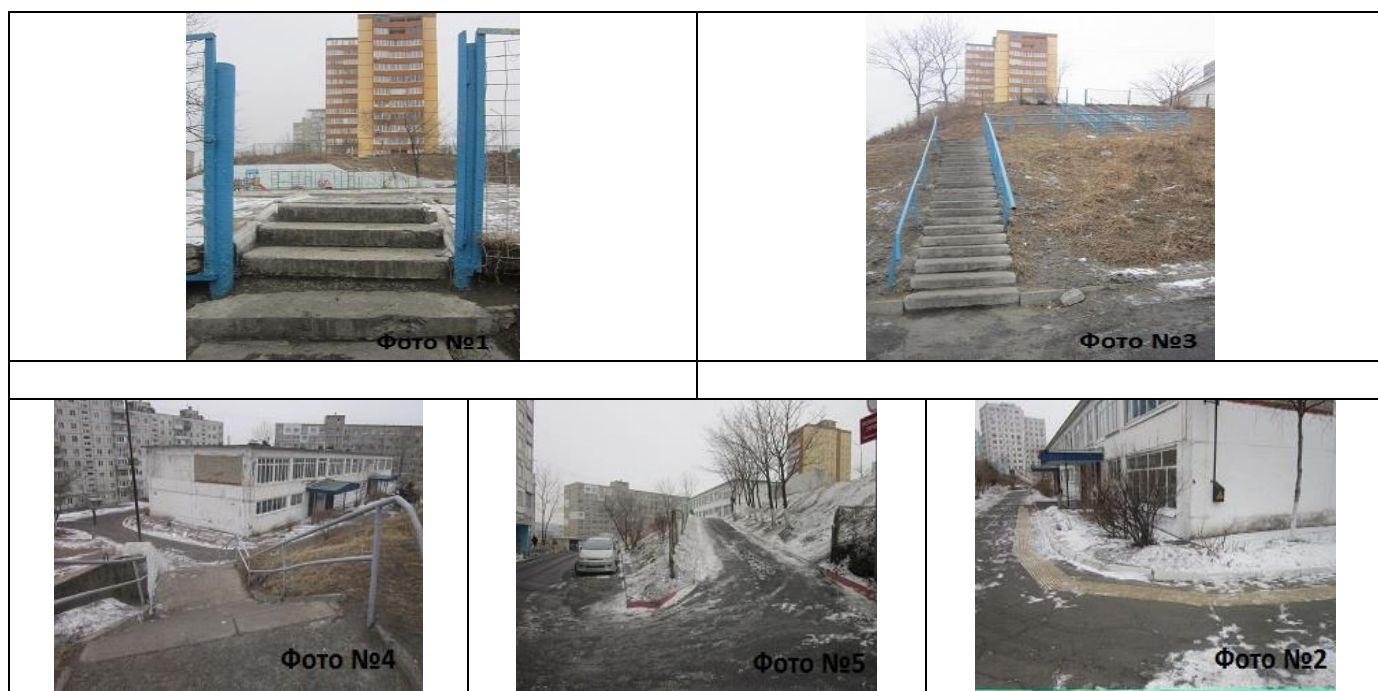
| №<br>п/п | Наименование функционально - планировочного элемента | Наличие элемента | | | Выявленные нарушения и замечания | | Работы по адаптации объектов | |
|---|---|---|---|---|---|---|---|---|
| 1.1 | Вход (входы) на территорию | есть | 1,2,3 | 1-5 | Отсутствие калитки. Отсутствует справочная информация, о видах предоставляемых услуг. | Г,У, О,С | Оборудовать калитку согласно ГОСТ. Разместить на контрастном фоне справочную информацию об условиях обслуживания, о видах предоставляемых услуг, тактильно продублировать. | Текущий ремонт |
| 1.2 | Путь (пути) движения на территории | есть | 2 | 2,4 | Отсутствие системы средств информирования, нарушено асфальтное покрытие (ямы, трещины). | К,О, С | Сделать схему движения по территории, асфальтирование | Текущий ремонт |
| 1.3 | Лестница (наружная) | есть (3ш) | 1,3 | 1,3, 4 | Отсутствие части леерных ограждений, деформация 5-ти ступеней, нет тактильного и цветового выделения ступеней. | К,О, С,Г, У | Ремонт ступеней и леерных ограждений. Ступени выделить тактильной плиткой и цветовым решением. | Текущий ремонт |
| 1.5 | Прогулочные площадки | есть (3ш) | | | Отсутствуют теневые навесы, лавочки с упором для спины и подлокотниками, разделительные конструкции и покрытие прогулочных площадок. | К,О, С,Г, У | Установить теневые навесы, лавочки с упором для спины и подлокотникам | Текущий ремонт |

Комментарий к заключению: организовать систему информационной поддержки на всех путях движения, на прилегающей территории. Разместить на контрастном фоне справочную информацию об условиях обслуживания, о видах предоставляемых услуг, тактильно продублировать. Сделать схему движения по территории и асфальтирование территории учреждения. Оборудовать калитку согласно ГОСТ. Произвести ремонт ступеней и леерных ограждений на трёх лестницах. Ступени выделить тактильной плиткой и цветовым решением. На прогулочных площадках установить теневые навесы, лавочки с упором для спины и подлокотниками. Прогулочную зону оборудовать в соответствии с требованием СанПиН 2.4.1.1249-03 (ст. 2.1).

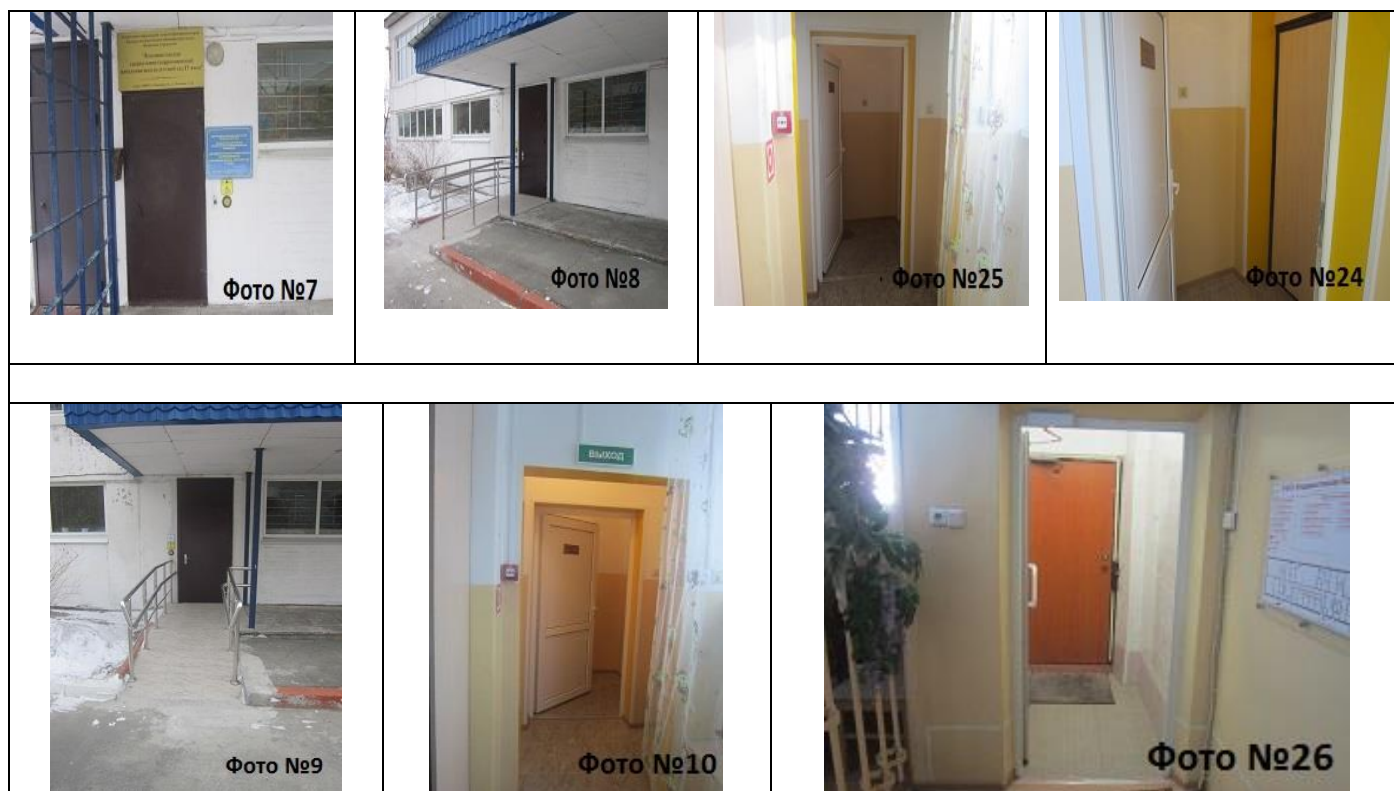
| №<br>п/п | Наименование функционально-планировочного элемента | Наличие элемента | | | Выявленные нарушения и замечания | | Работы по адаптации объектов | |
|---|---|---|---|---|---|---|---|---|
| 2.2 | Пандус (наружный) | есть | 5 | 8,9 | Не выявлены | | | |
| 2.3 | Входная площадка (перед дверью) | есть | 5 | 9 | Высота расположения кнопки вызова не соответствует норме | К | Перенести кнопку вызова на высоту до 80 см | Текущий ремонт |
| 2.4 | Дверь (входная) | есть | 14 | 7,9 | Не выявлены | | | |
| 2.5 | Тамбур | есть | 6 | 10,24,25,26 | Не выявлены | | | |

Комментарий к заключению: зона соответствует требованиям доступности всем категориям инвалидов.

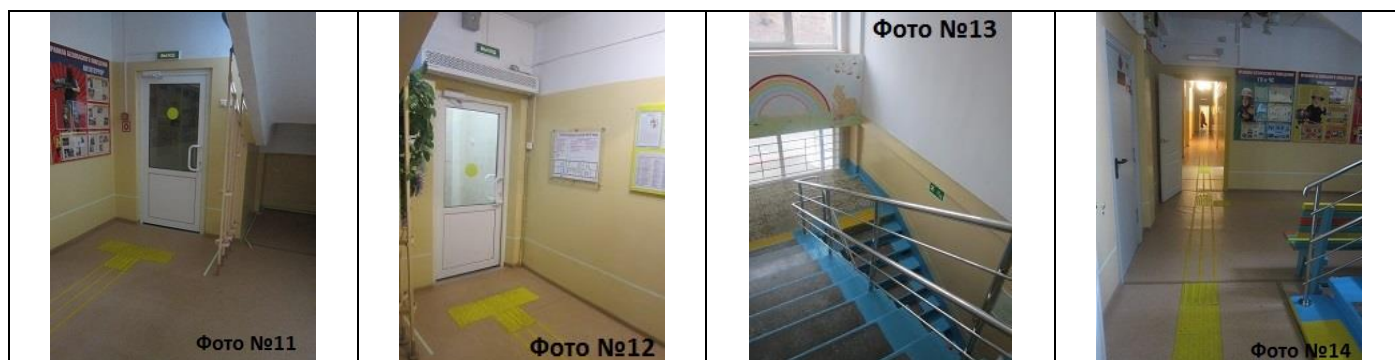
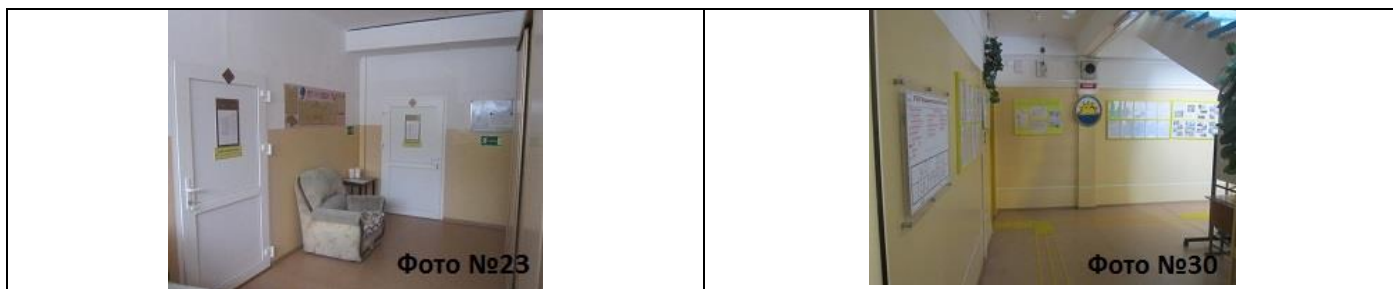
| №<br>п/п | Наименование<br>функционально-<br>планировочного<br>элемента | Наличие<br>элемента | | | Выявленные нарушения<br>и замечания | | Работы по адаптации<br>объектов | |
|---|---|---|---|---|---|---|---|---|
| 3.2 | Лестница<br>(внутри<br>здания) | есть | 8 | 13,<br>14 | Отсутствуют тактильные<br>предупредительные<br>наклейки на поручни | С | Оборудовать<br>поручни<br>набором<br>тактильных<br>предупредитель<br>ных наклеек | Текущий<br>ремонт |
| 3.5 | Дверь | есть | 14 | 11,<br>12,<br>24,<br>25 | Дверные ручки не<br>соответствуют<br>требованиям | О,К | Заменить<br>дверные ручки в<br>соответствии с<br>требованиями | Текущий<br>ремонт |

Комментарий к заключению: заменить дверные ручки в соответствии с требованиями. Оборудовать поручни набором тактильных предупредительных наклеек.

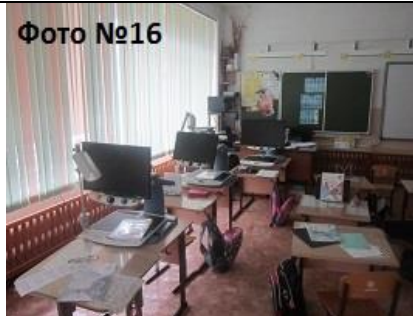
**Фото №16**

| №<br>п/п | Наименование<br>функционально-<br>планировочного<br>элемента | Наличие элемента | | | Выявленные нарушения<br>и замечания | | Работы по адаптации<br>объектов | |
|---|---|---|---|---|---|---|---|---|
| 4.1 | Кабинетная<br>форма<br>обслуживания | есть | | | Нет светового<br>сигнализатора<br>школьного звонка и<br>световой сигнализации<br>в чрезвычайных<br>ситуация в соответствии<br>с СП 5.1.4. 7.2.7 | С, Г | Установить<br>световой<br>сигнализатор<br>школьного<br>звонка и<br>световую<br>сигнализацию<br>в<br>чрезвычайных<br>ситуациях в<br>соответствии с<br>СП 5.1.4. , 7.2.7 | Текущий<br>ремонт |
| | Классы | | | | Недостаточное<br>количество<br>специальных<br>технических средств и<br>оборудования<br>помогающих<br>слабовидящим<br>учащимся,<br>воспитанникам<br>воспринимать<br>визуальную<br>информацию, учебников<br>и учебных<br>принадлежностей для<br>слабовидящих | | Приобрести:<br>стационарных<br>видеоувеличит<br>е<br>ли – 4 шт;<br>портативные<br>видеоувеличит<br>е<br>ли – 8 шт;<br>установить 4<br>персональных<br>компьютера со<br>специальными<br>программными<br>пакетами<br>экранного<br>доступа<br>Dolphin<br>SuperNova<br>Access Suite;<br>полные<br>комплекты<br>учебников для<br>слабовидящих | |
| | Дошкольные<br>группы | | | | Отсутствие технических<br>средств и оборудования<br>для обучения незрячих<br>детей | | УМК Школа<br>России<br>Приобрести;<br>письменные<br>принадлежност<br>и для письма | |

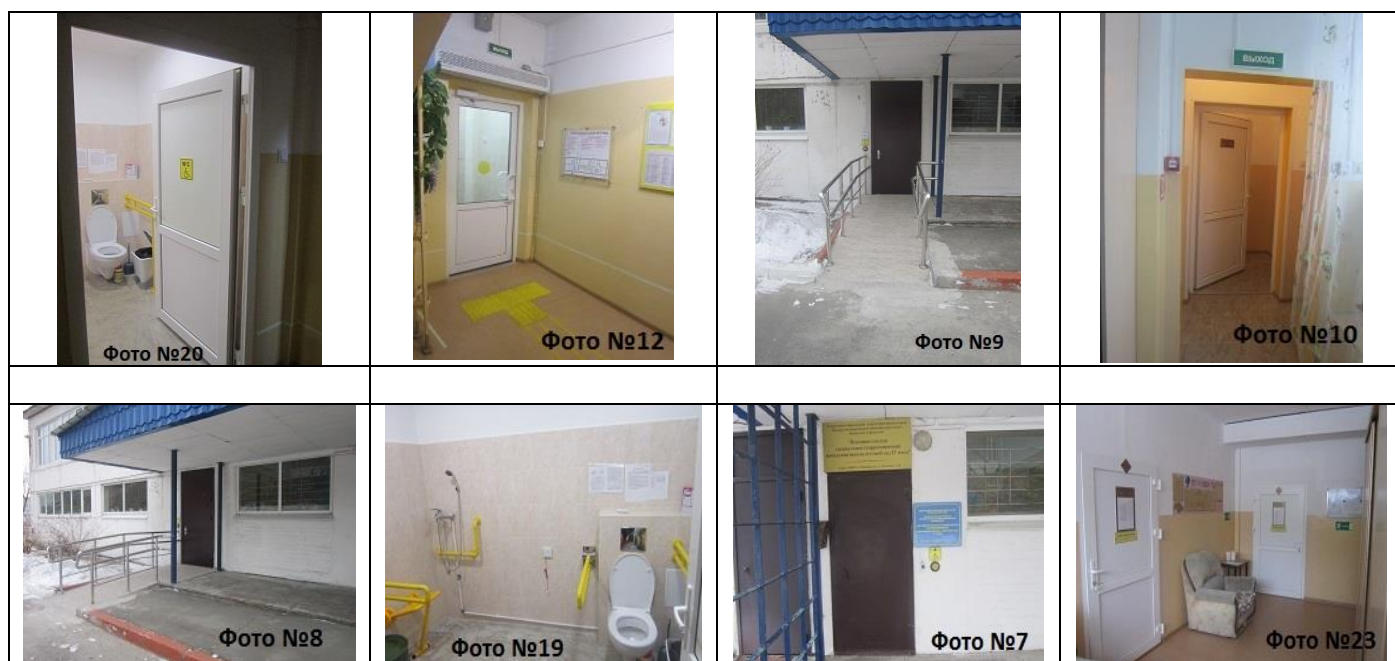
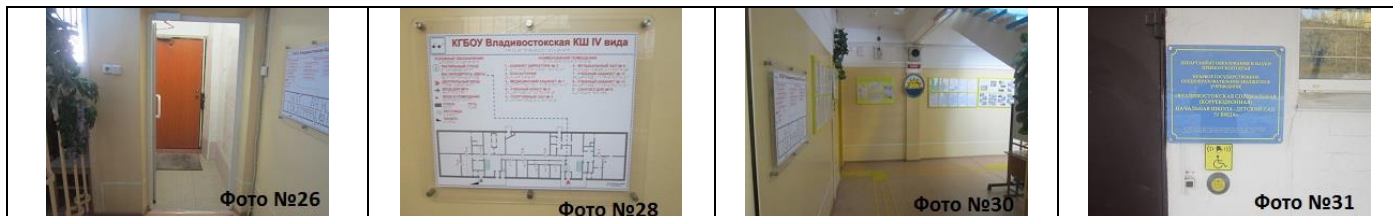
| № п/п | Наименование функционально-планировочного элемента | Наличие элемента | | | Выявленные нарушения и замечания | | Работы по адаптации объектов | |
|---|---|---|---|---|---|---|---|---|
| 6.2 | Акустические средства | есть | | 7,9,19,22, 30,31 | Отсутствует информационный терминал у главного входа | С, Г | Установить информационный терминал у главного входа | Текущий ремонт |
| 6.3 | Тактильные средства | есть | | 7,12,20, 23,26, 28,30,31 | Отсутствуют тактильные предупредительные наклейки на поручни | С | Установить тактильные предупредительные наклейки на поручни | Текущий ремонт |

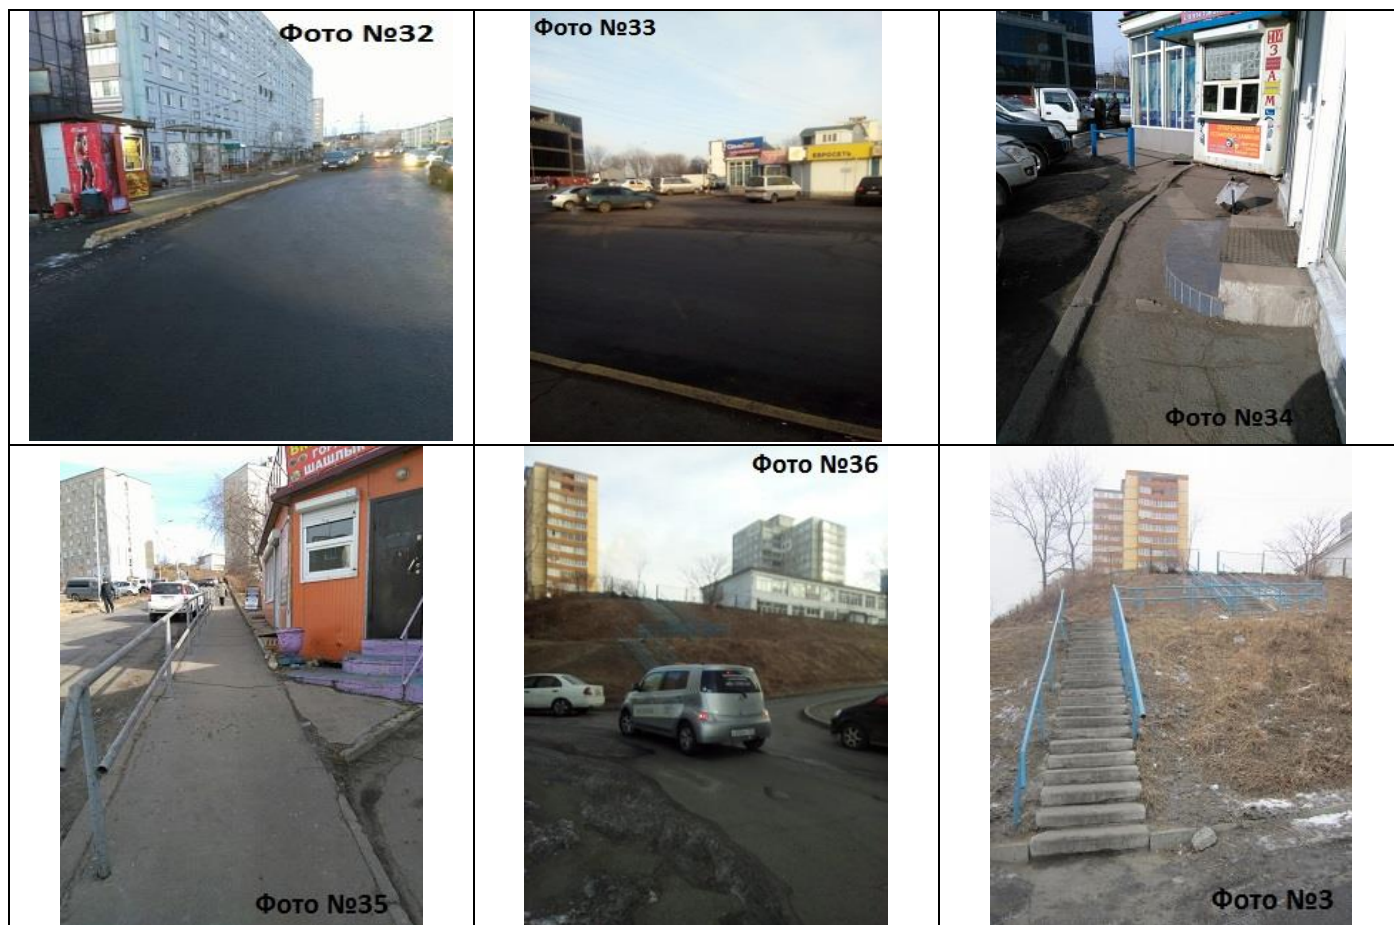
| 1.7 | Информативность (визуальные указатели направления движения и ориентирования, знаки, предупреждающие о движении инвалидов) | нет | | | Отсутствуют: визуальные указатели направления движения и ориентирования, знаки, предупреждающие о движении инвалидов | С, Г, К, О | Текущий ремонт | Установить визуальные указатели направления движения и ориентирования, знаки, предупреждающие о движении инвалидов |
