**ПАСПОРТ ДОСТУПНОСТИ**  
**объекта социальной инфраструктуры (ОСИ)**  
**№ \_\_\_\_\_**

**АКТ ОБСЛЕДОВАНИЯ  
объекта социальной инфраструктуры  
К ПАСПОРТУ ДОСТУПНОСТИ ОСИ**

1.1. Наименование (вид) объекта: Санкт-Петербургское государственное бюджетное учреждение дополнительного образования «Санкт-Петербургская детская художественная школа №6» (СПб ГБУ ДО «Санкт-Петербургская детская художественная школа №6»

1.2. Адрес объекта: 191024, г. Санкт-Петербург, Центральный район, Невский проспект, дом 146, корпус -, литер А, помещения 2-Н, 19-Н

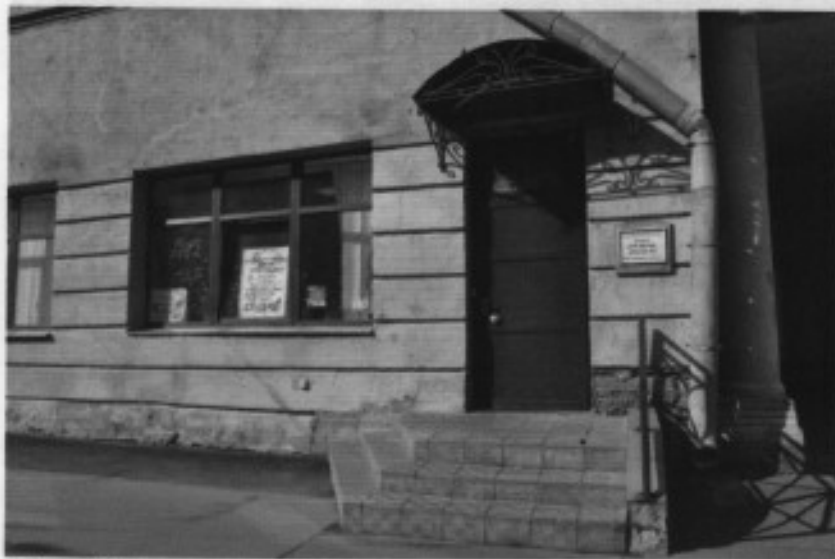
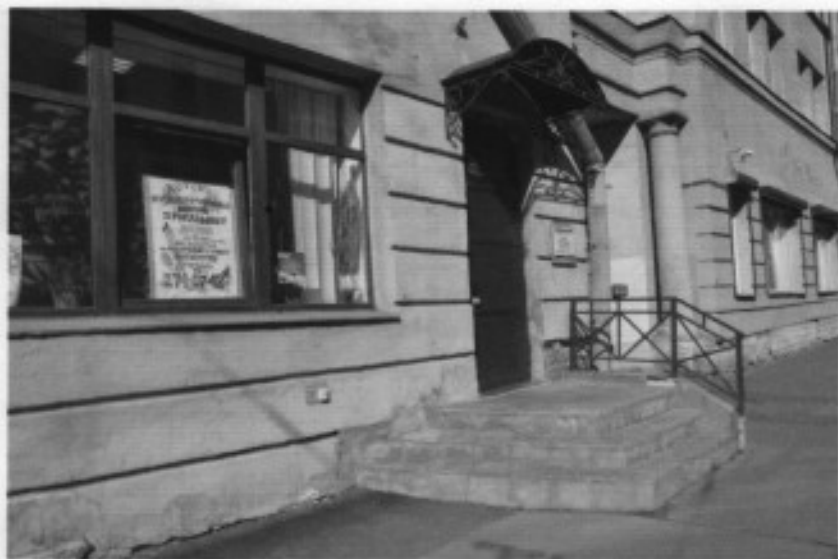
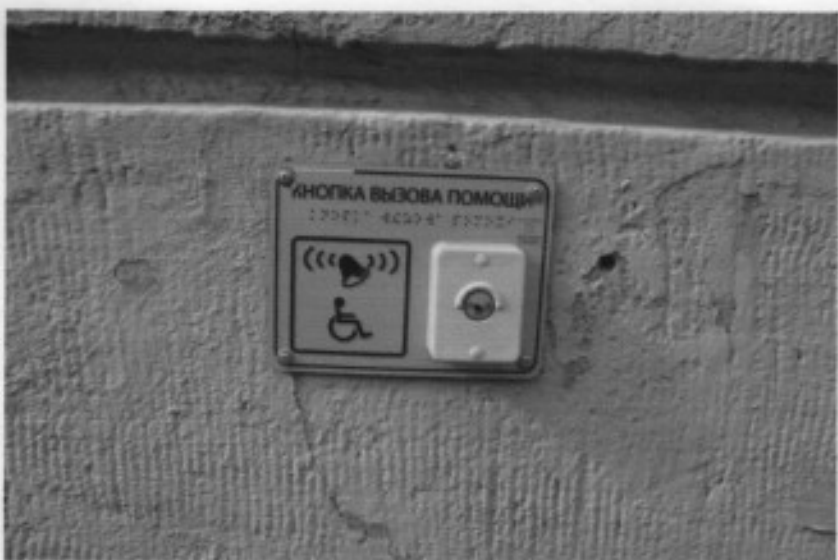
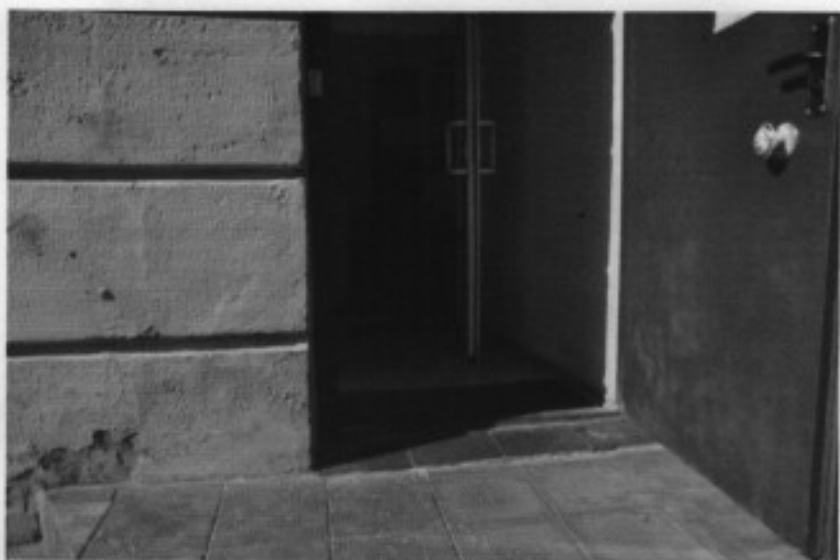
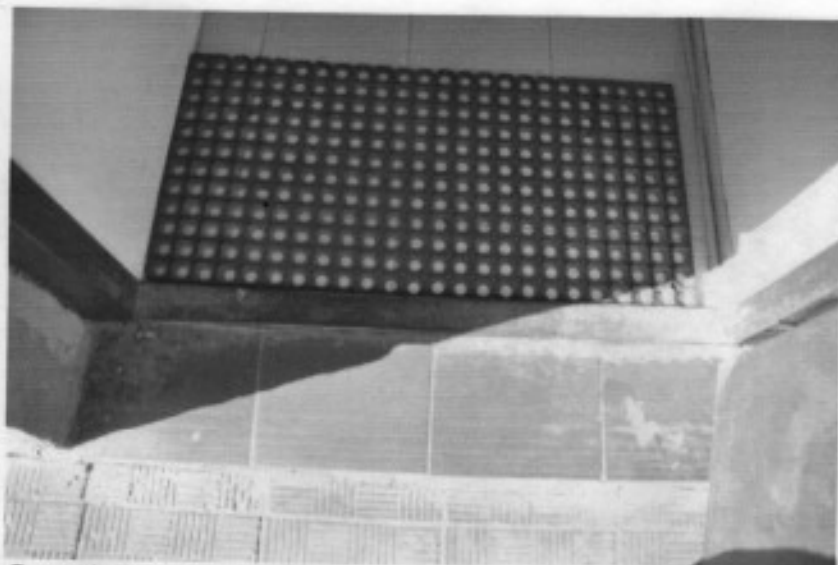
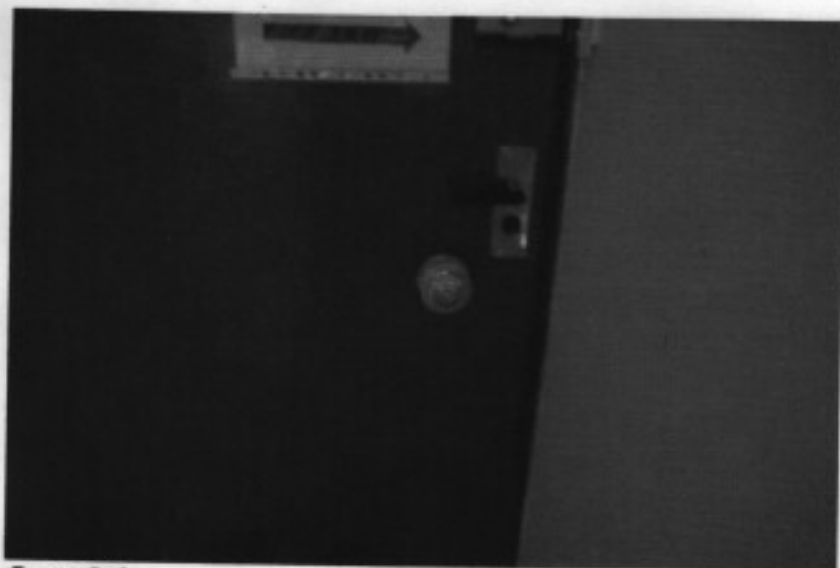
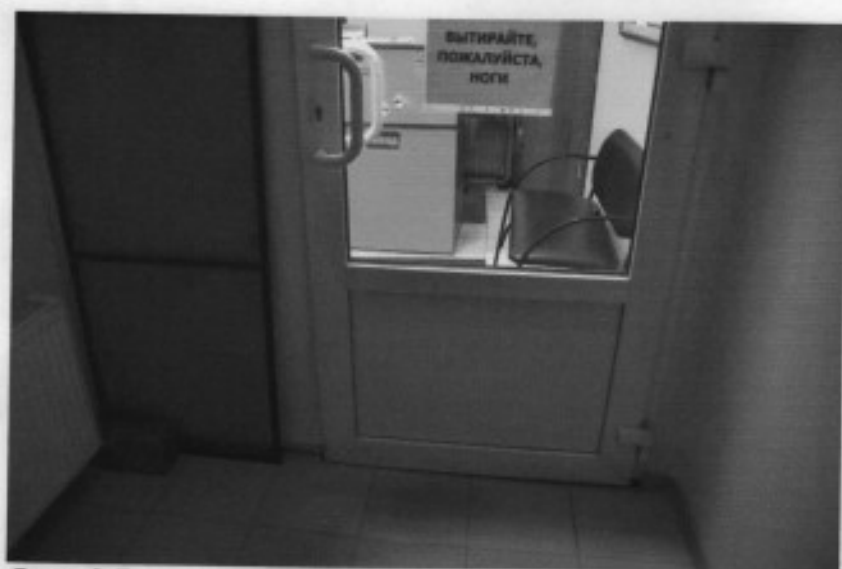
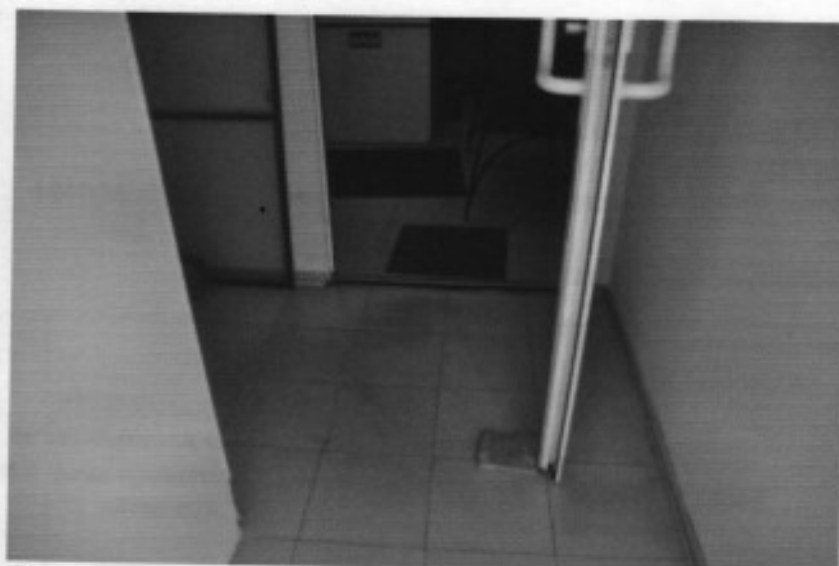
**Комментарий к заключению:** Вход в здание полностью доступен для Г,У, доступен условно для С,О, не доступен для К.

Для адаптации зоны рекомендуется обустроить перед подъемом на лестницу предупреждающие тактильные указатели с контрастной нескользящей поверхностью. Обозначить краевые проступи лестницы яркой контрастной маркировкой. Обустроить в нижней части лестничного марша дополнительную ступень высотой не менее 0,05 м. Обустроить у лестницы поручни с двух сторон на высоте 0,9 м, имеющие завершающие травмобезопасные окончания, выступающие за края марша на 0,3 м. Приобрести инвентарный телескопический пандус. Предусмотреть в плане капитального ремонта увеличение размеров входной площадки для обеспечения безопасного размещения на ней кресла-коляски при открывании входной двери. Обозначить край входной площадки по периметру яркой контрастной тактильной маркировкой. Обустроить на входной двери контрастную эргономичную дверную ручку (нажимного действия или П-образной формы). Приобрести переносной пороговый пандус. Закрепить коврик в тамбуре плотно к поверхности пола.

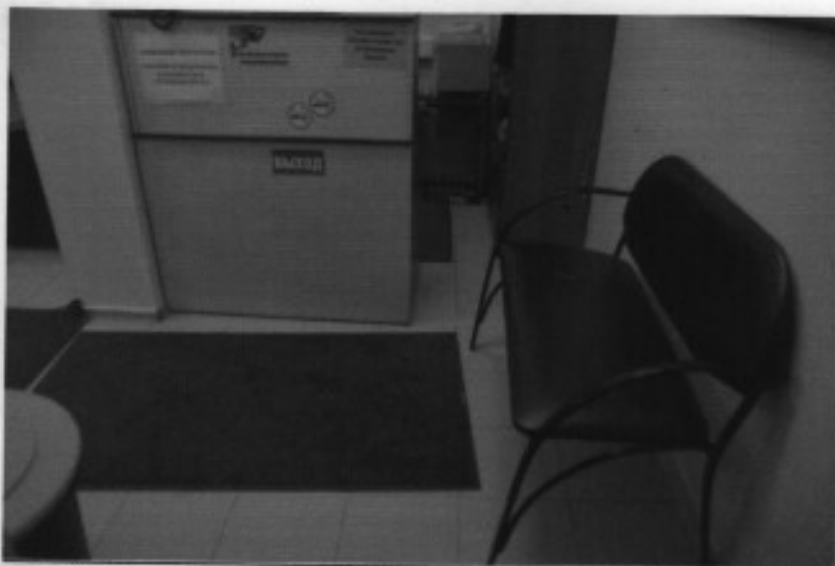
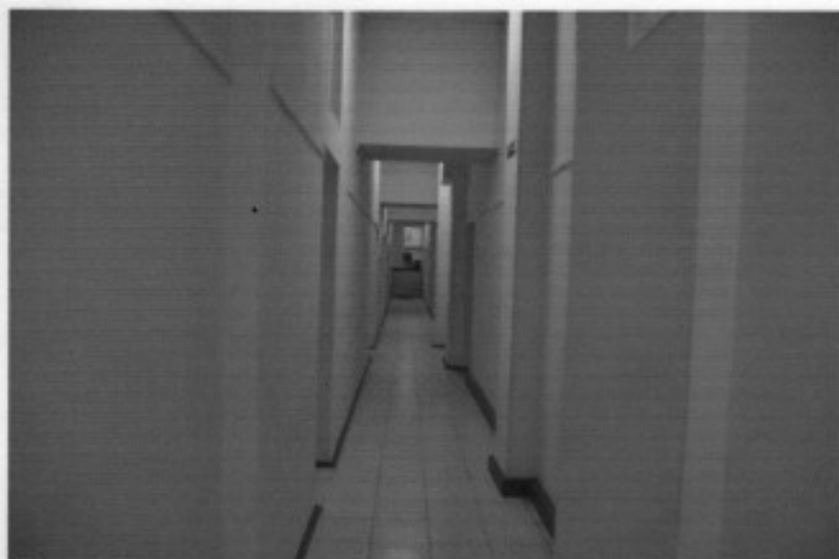
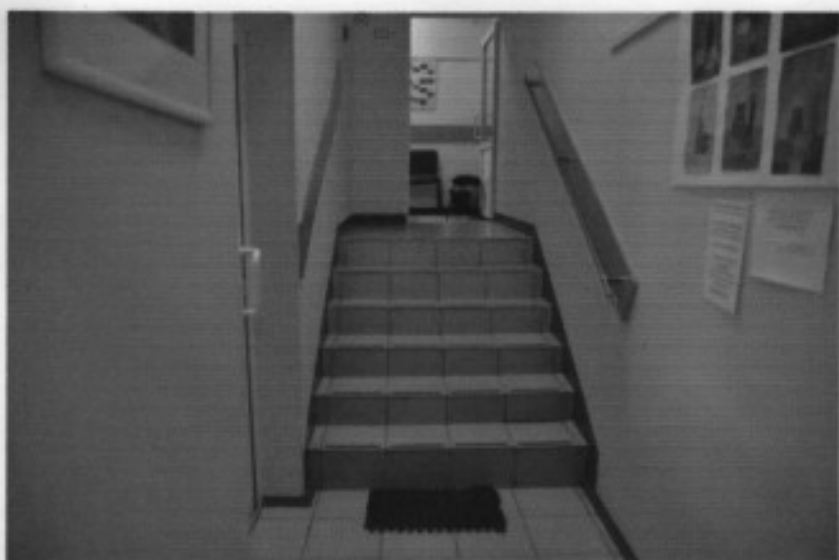
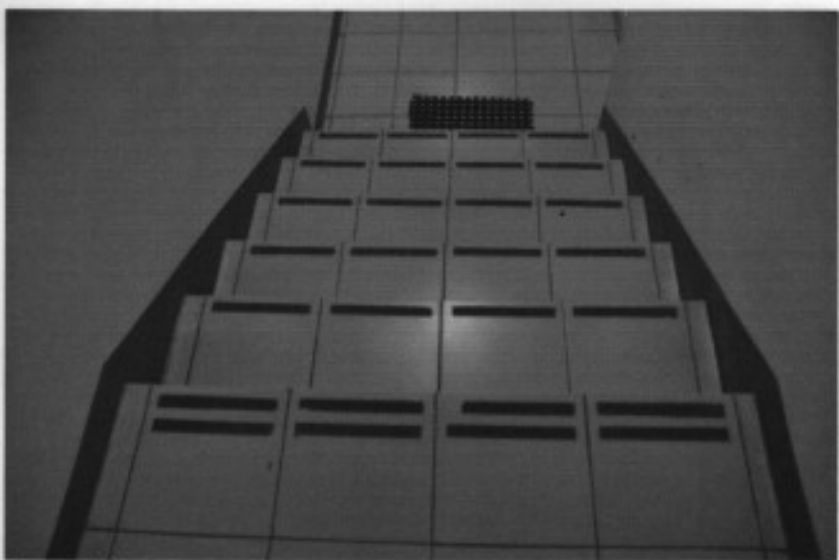
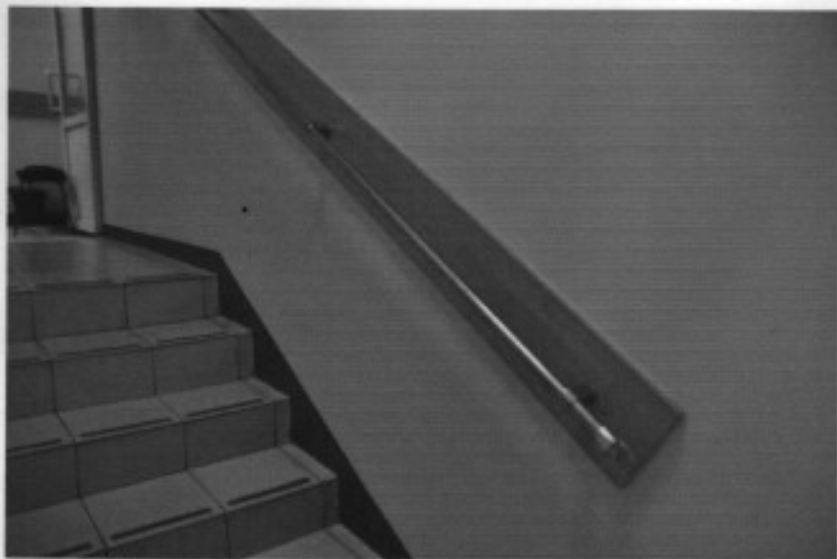
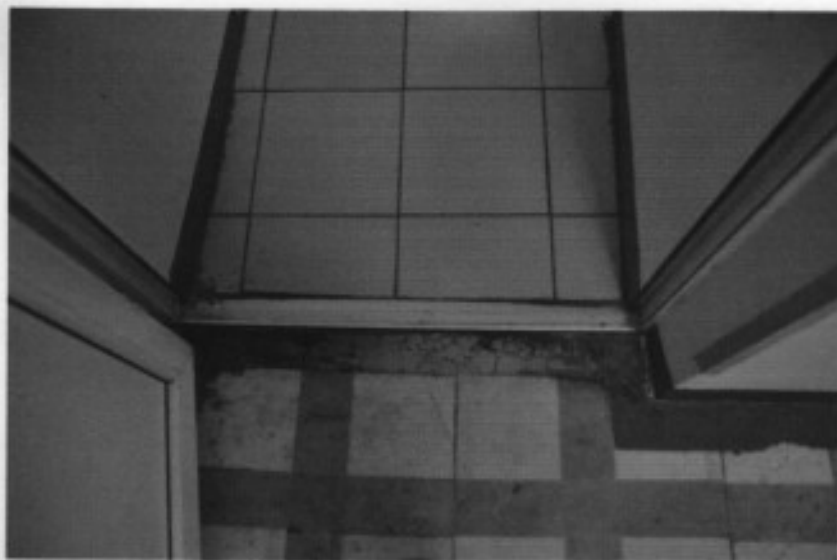
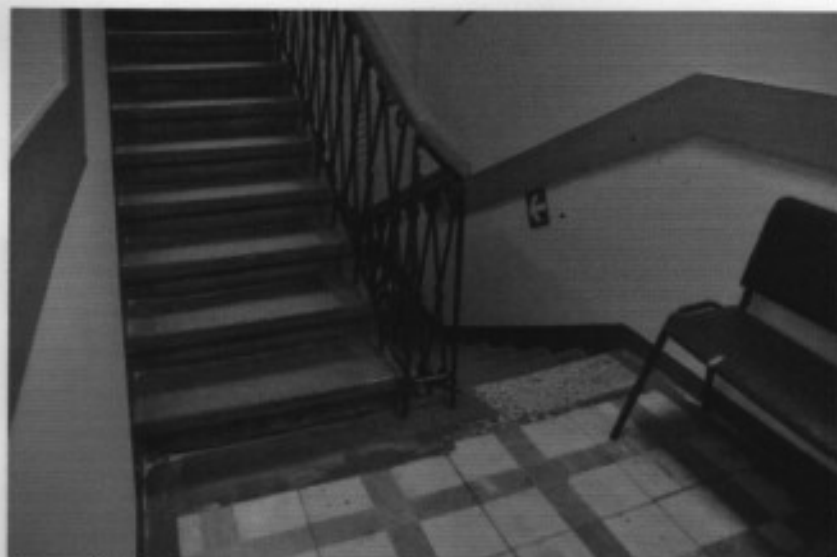
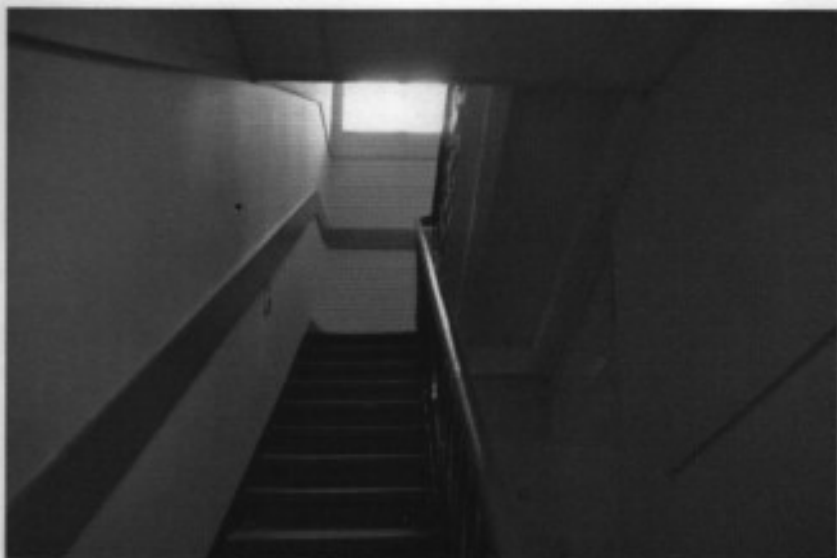
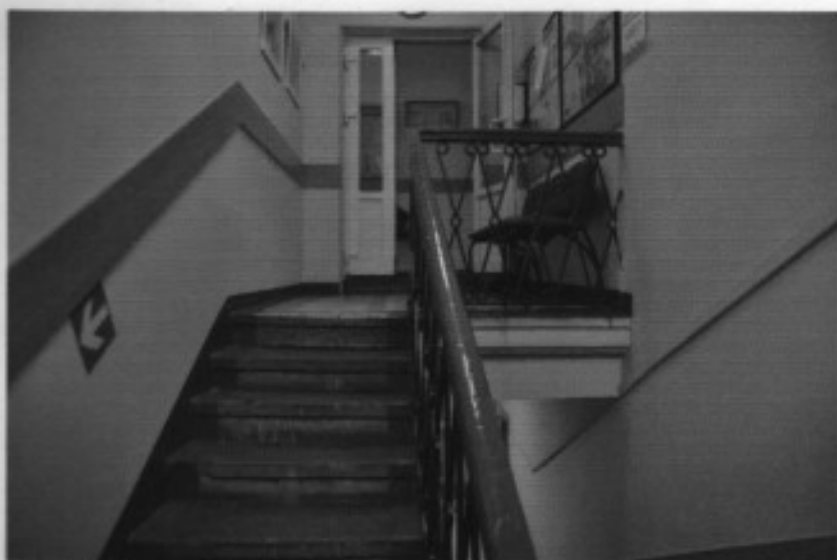
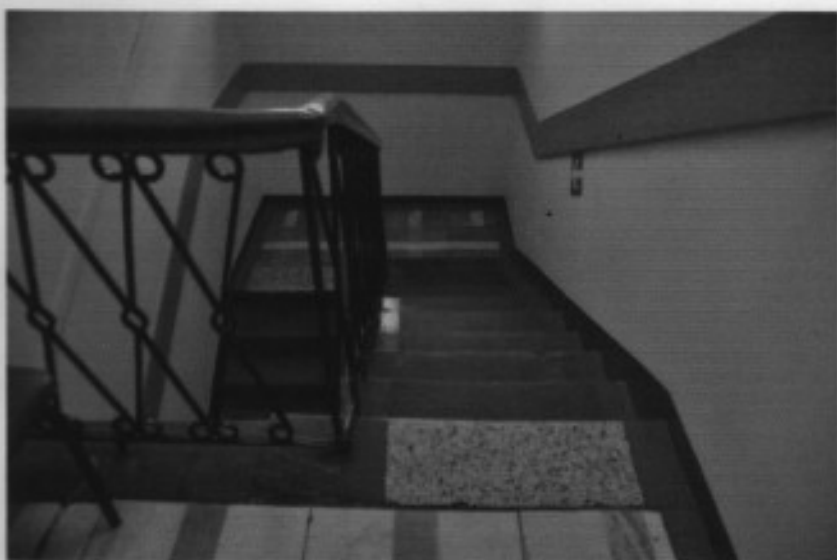
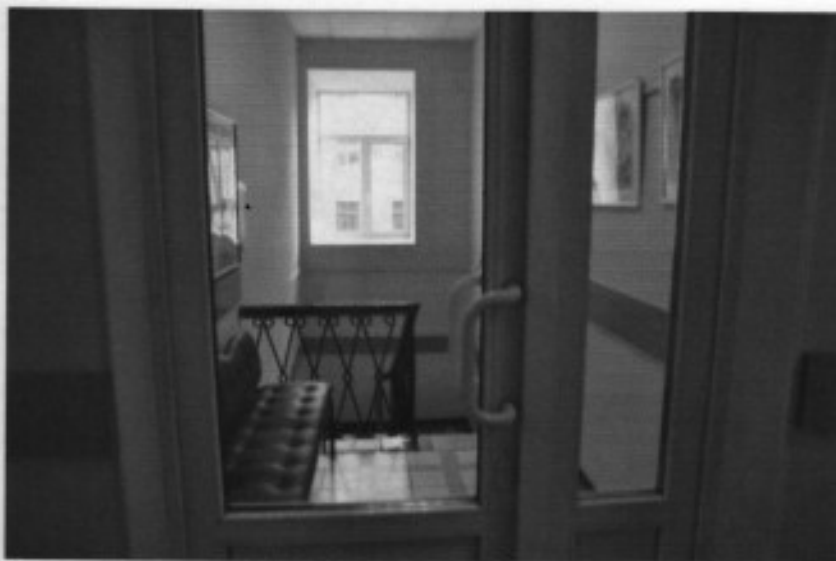
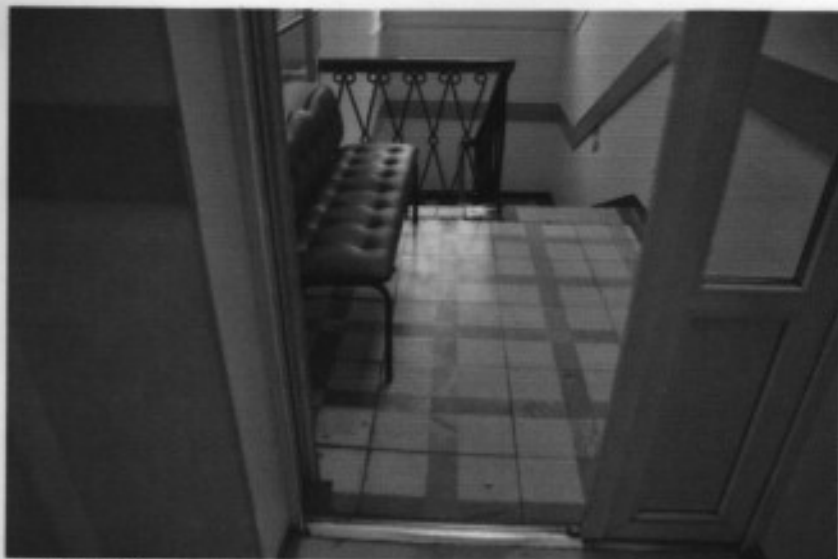
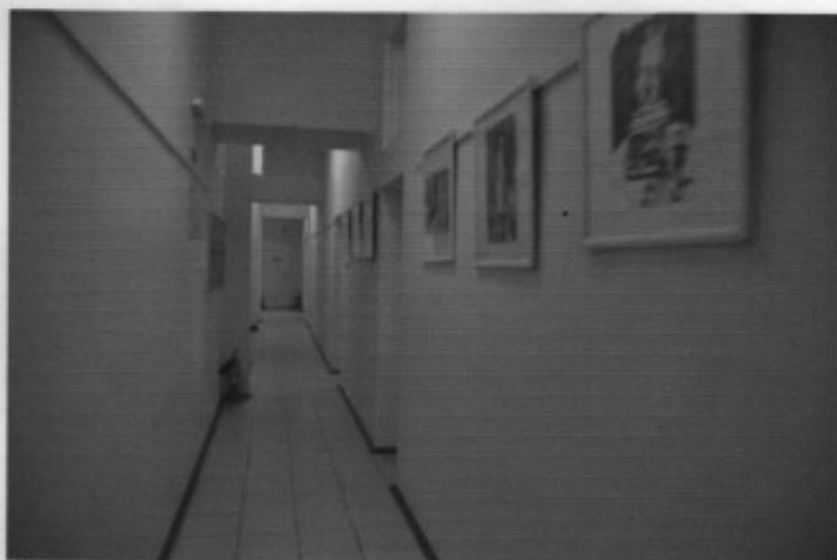
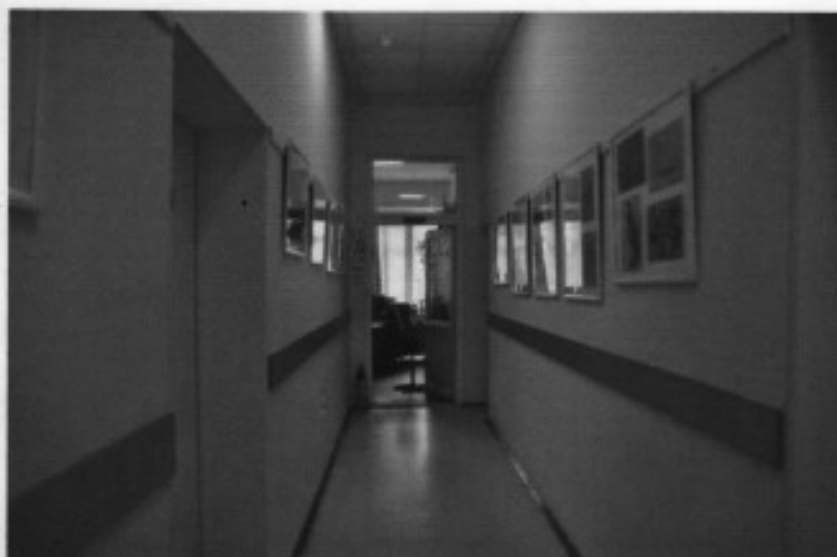
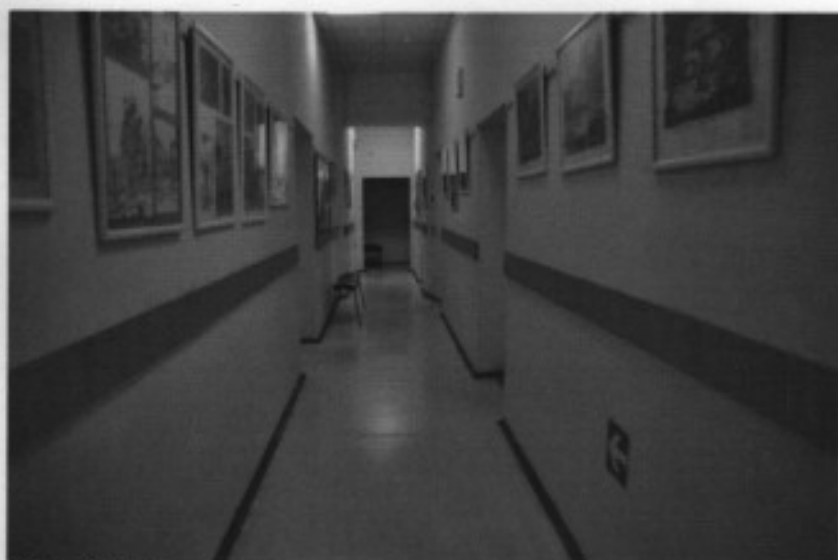
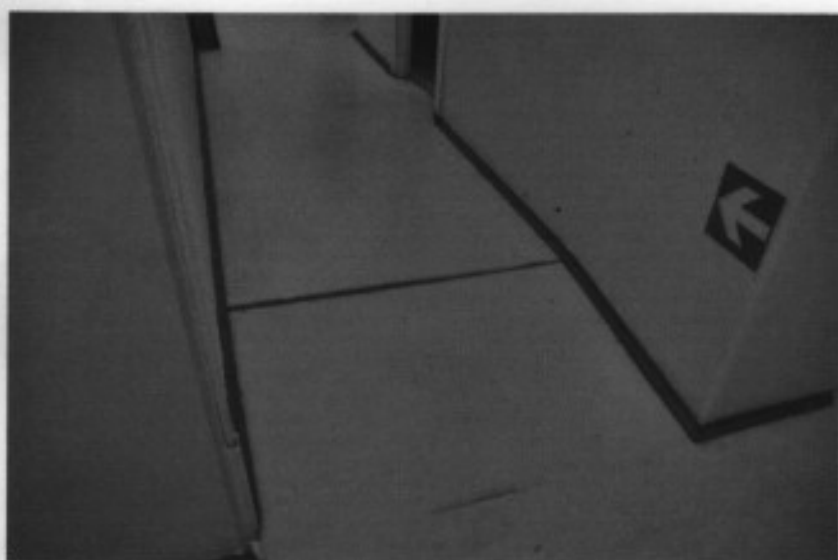
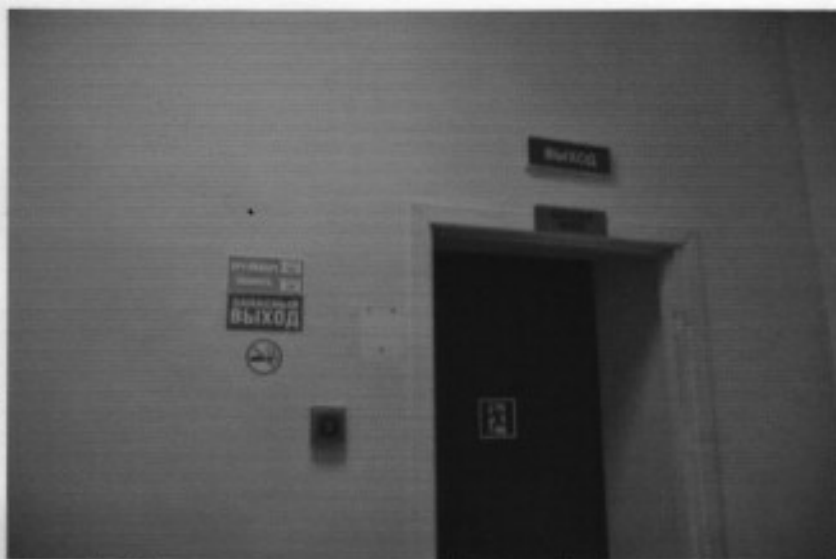
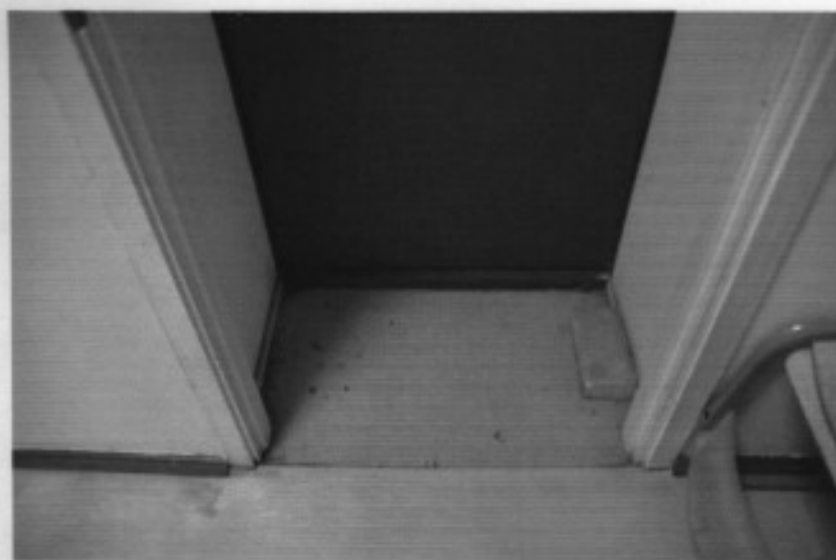
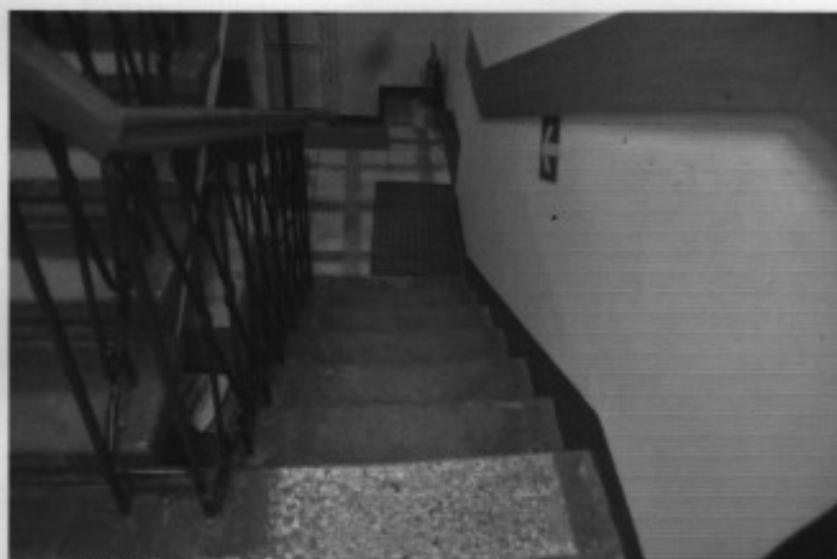
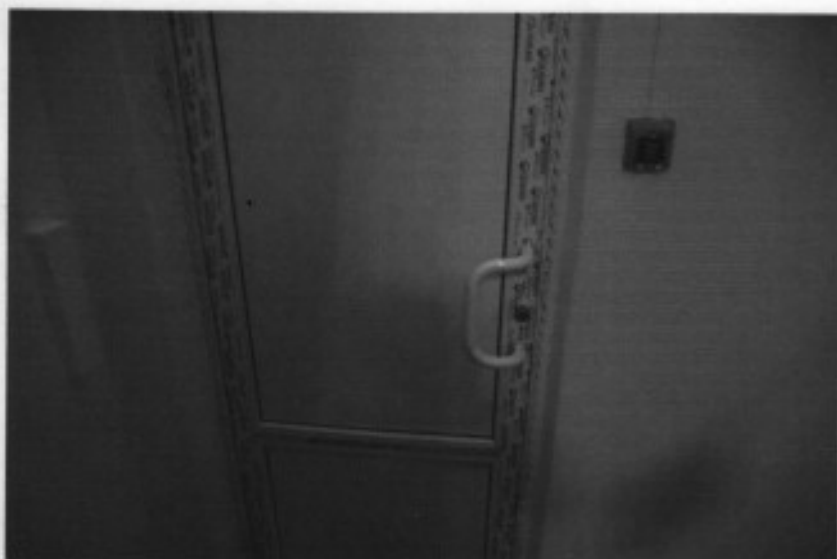
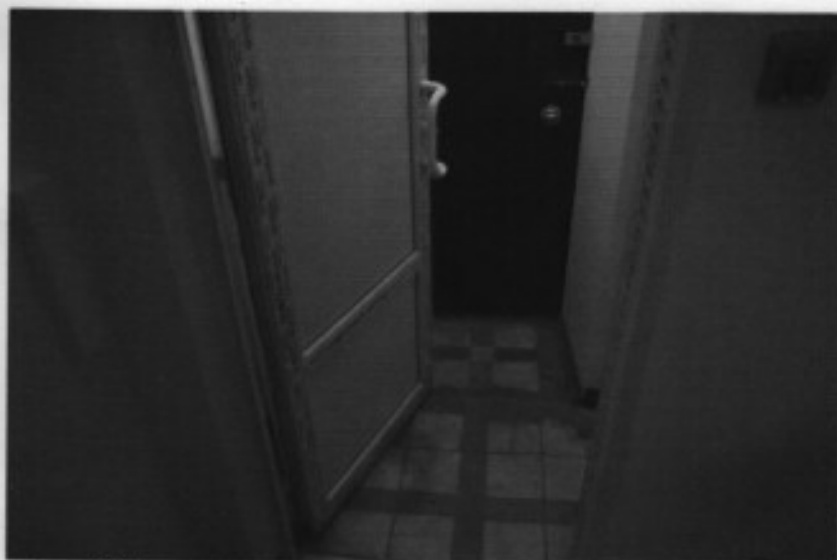
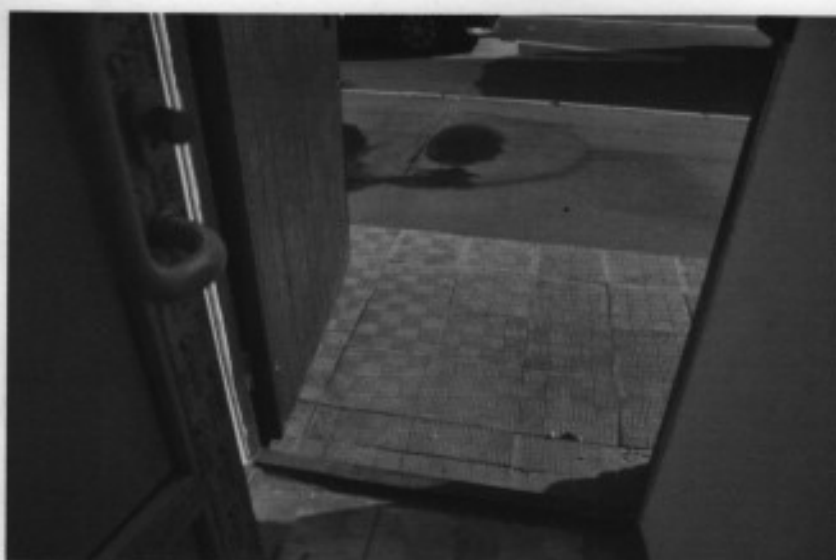
**Комментарий к заключению:** Пути движения внутри здания полностью доступны для Г,У, доступны условно для О, не доступны для К,С.

Для адаптации зоны необходимо обеспечить оказание инвалидам ситуативной помощи со стороны сотрудника учреждения при перемещении внутри здания. Обозначить в коридорах места для отдыха и ожидания инвалидов, оборудовав их сидениями с подлокотниками и держателями для трости, костылей и других принадлежностей. Предусмотреть на 1-м этаже место ожидания для собаки-проводника. Обозначить краевые проступи лестниц яркой контрастной маркировкой. Обустроить перед подъемом и спуском на лестницы предупреждающие тактильные указатели с контрастной нескользящей поверхностью. Обустроить у лестниц поручни на высоте 0,9 м. Перенести все зоны оказания услуг для инвалидов, передвигающихся на кресле-коляске, на 1-й этаж в кабинеты и аудитории, расположенные до лестничного марша в коридоре 1-го этажа. Обеспечить оказание ситуативной помощи инвалидам, передвигающимся на кресле-коляске, со стороны сотрудника учреждения в преодолении дверных проемов на путях движения внутри здания. Настроить доводчики всех дверей на путях движения МГН на время закрывания не менее 5 с из положения «Открыто на 90 градусов». Обозначить прозрачные полотна дверей на путях движения внутри здания яркой контрастной маркировкой на высоте 1,2-1,5 м от поверхности пешеходного пути. Обозначить края ступеней лестниц или края стен на путях эвакуации яркой краской или лентой, светящейся в темноте. Приобрести стулья для эвакуации инвалидов по лестнице. Устранить пороги на путях эвакуации, занизить их до высоты не более 0,014 м либо обустроить пороговые пандусы. Выделить и обучить сотрудника, ответственного за своевременную эвакуацию инвалидов.

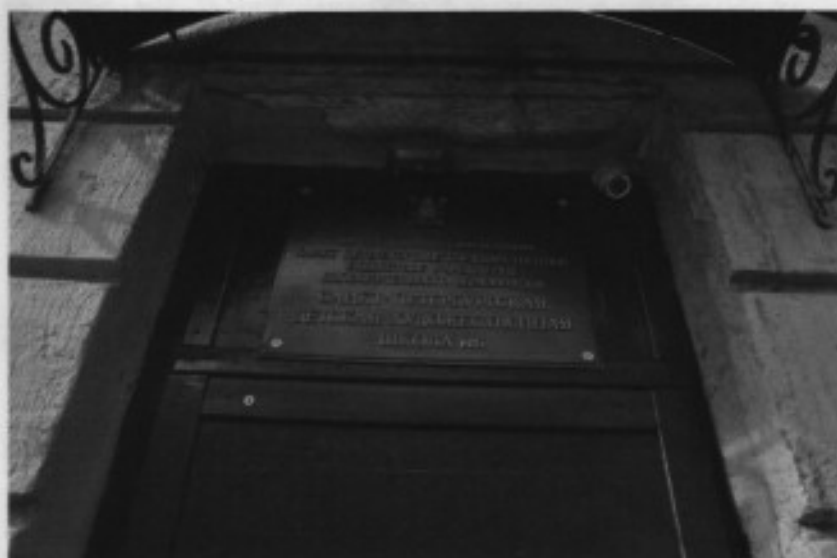
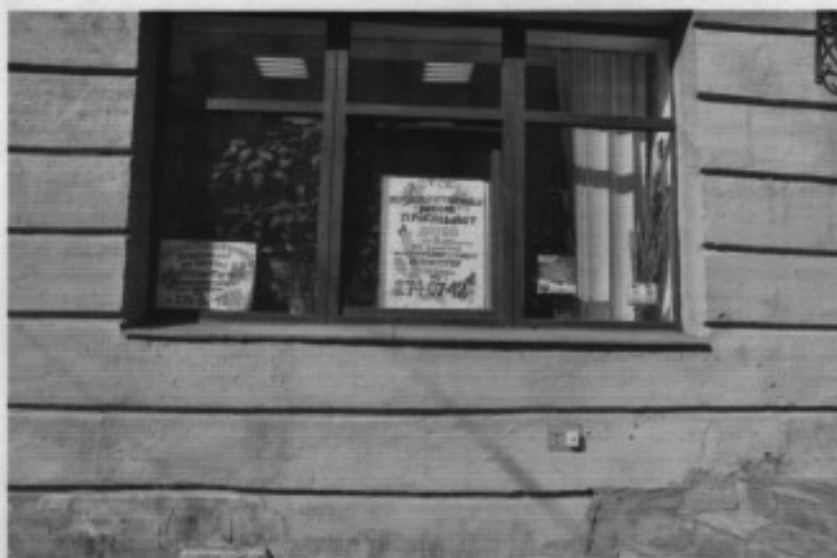
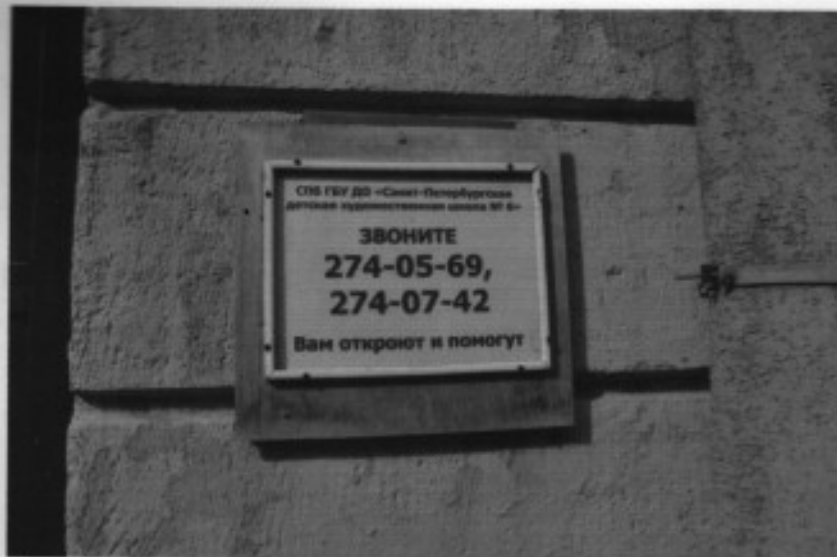
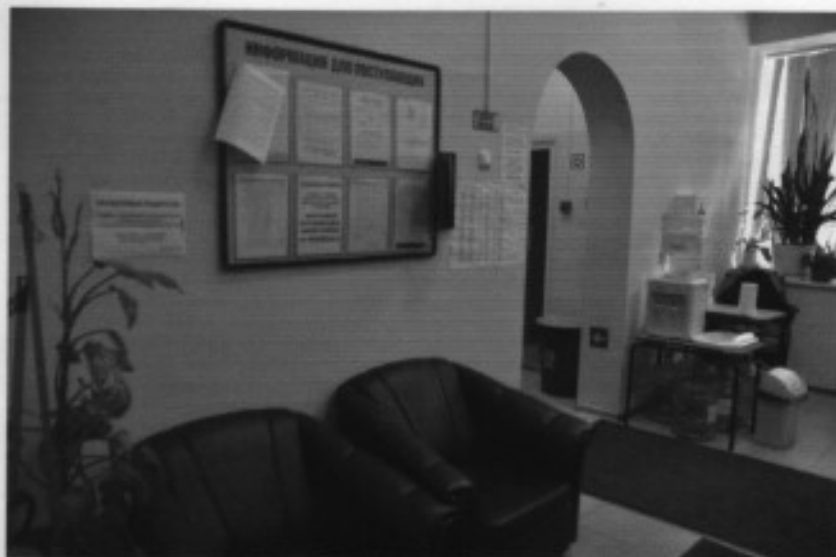
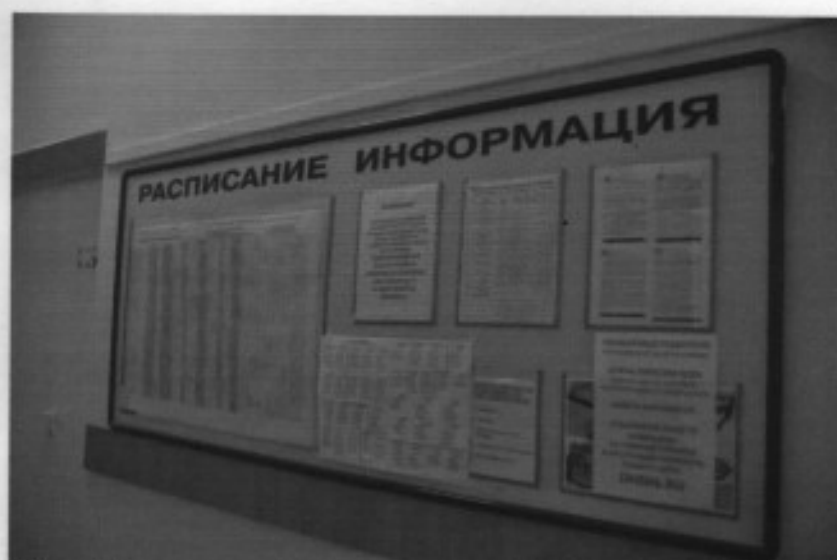
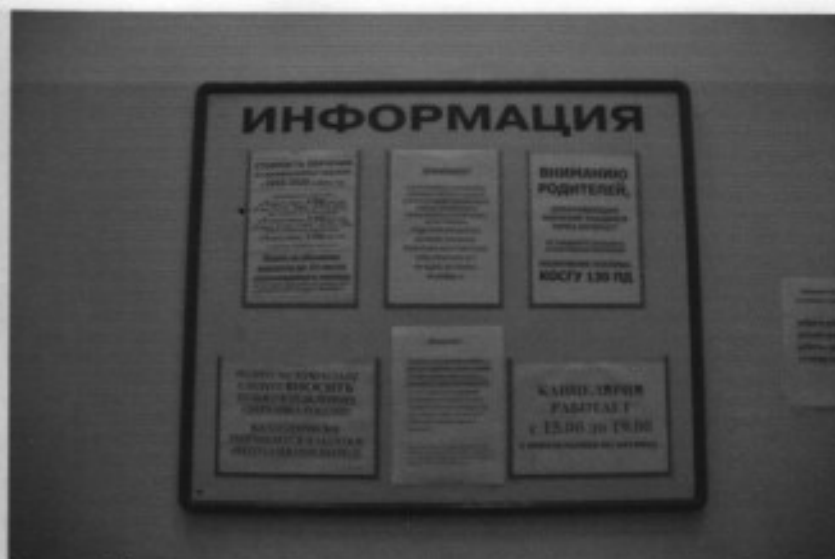
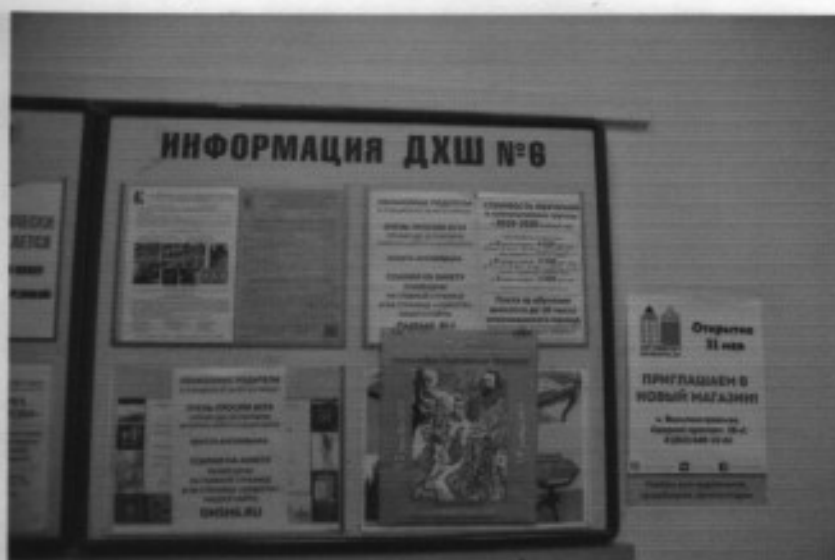
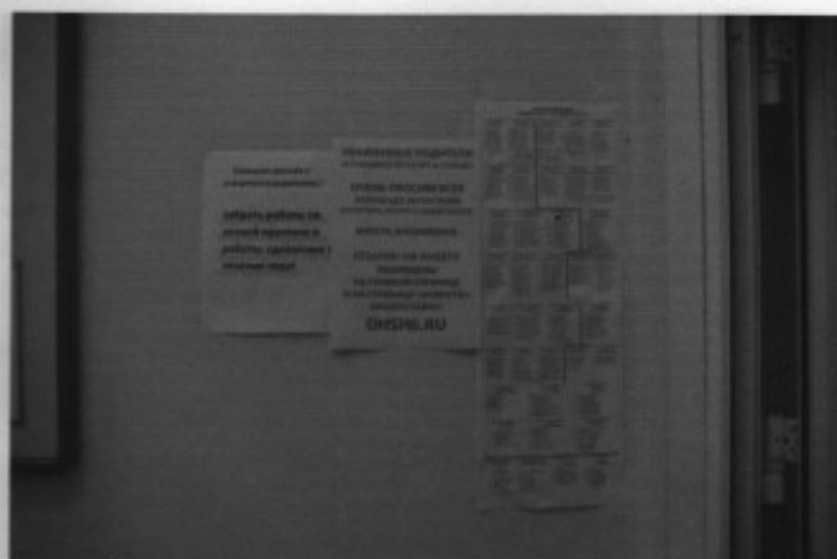
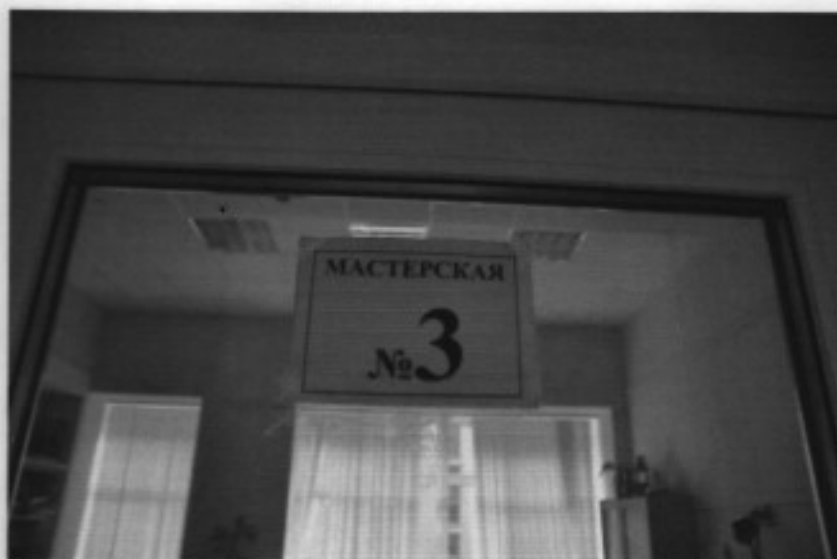
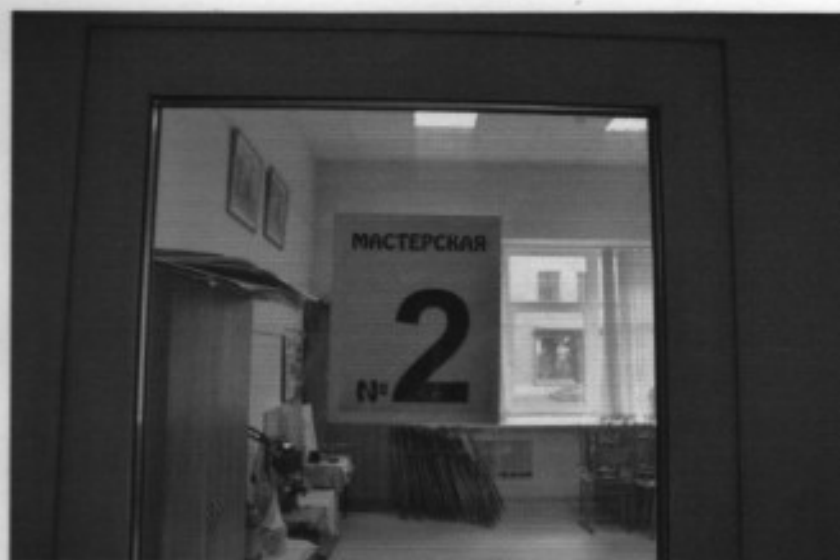
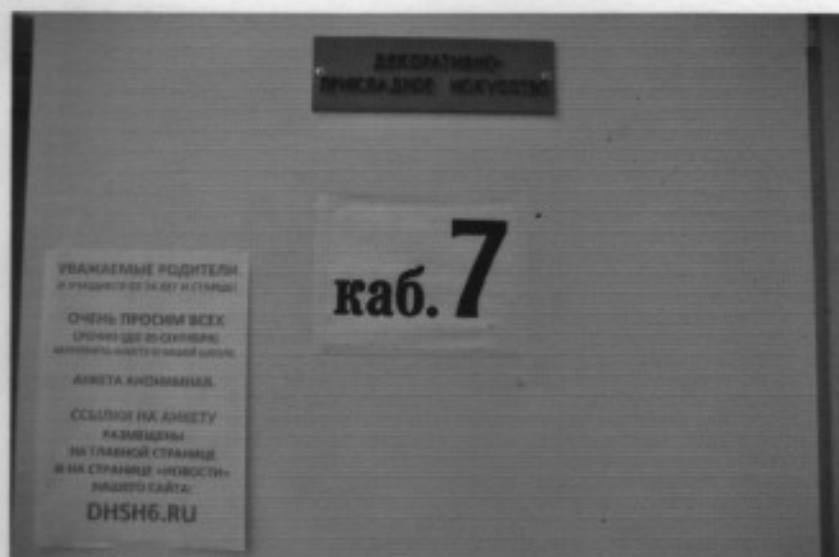
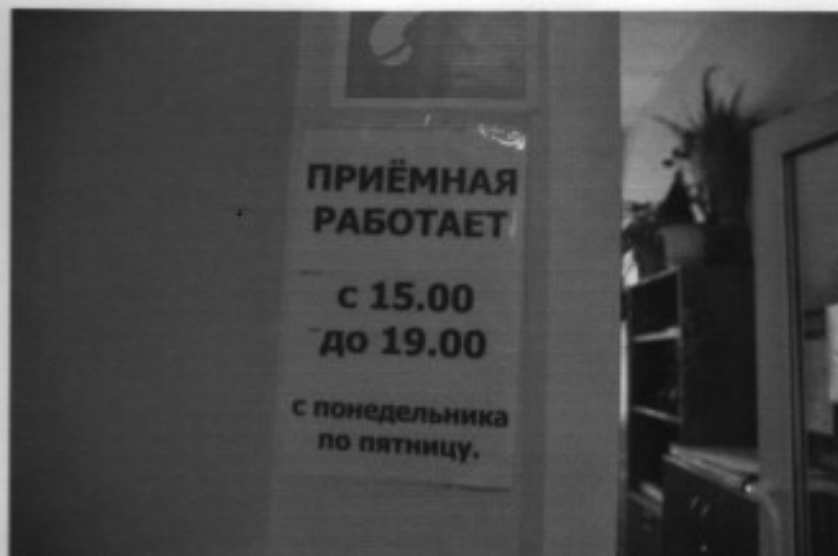
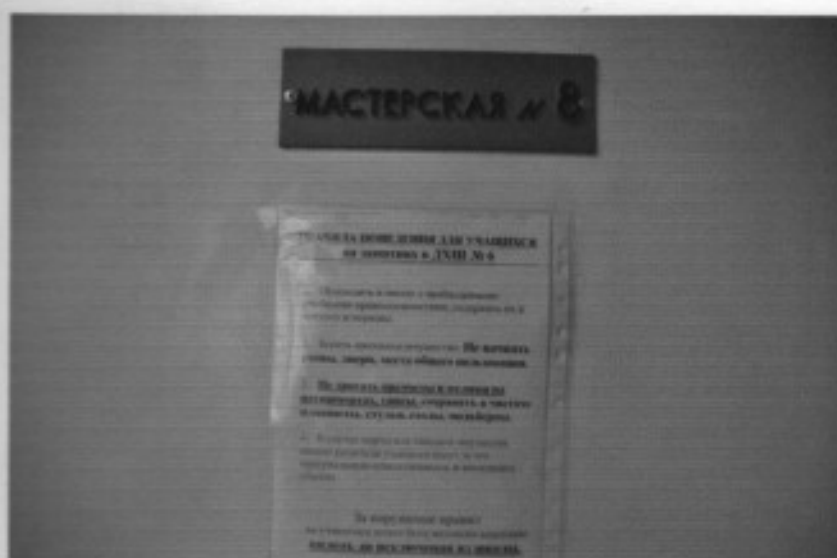
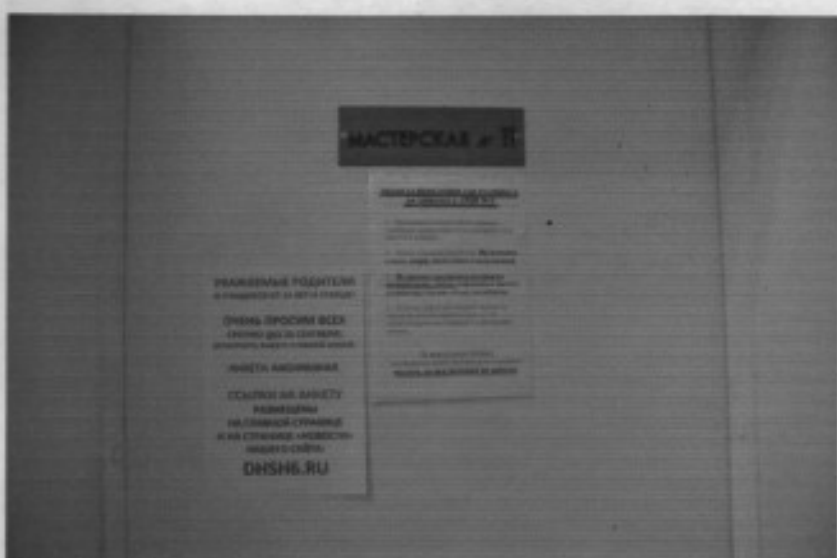
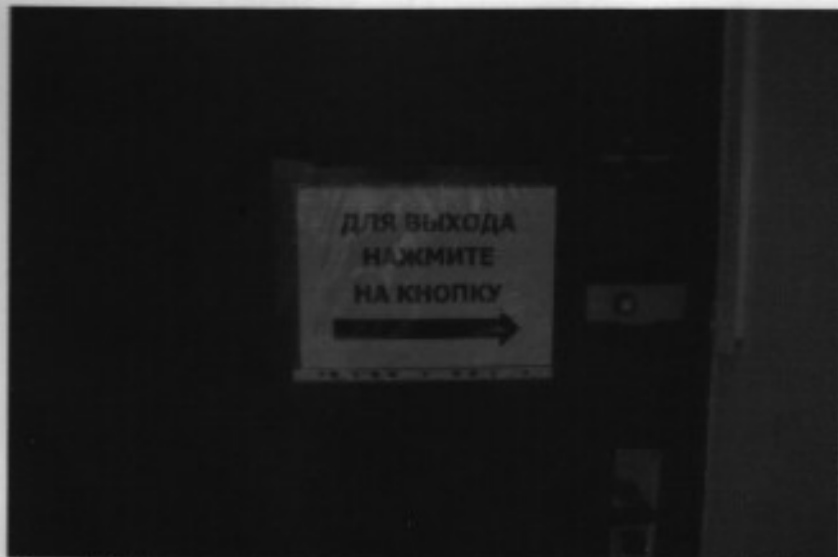
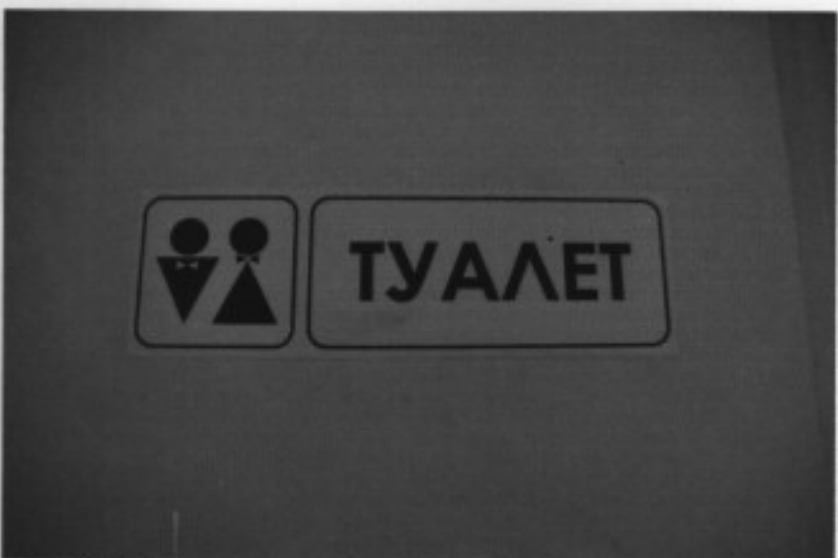
**Комментарий к заключению: Системы информации полностью доступны для Г,У, частично доступны для К,О, доступны условно для С.**

Для адаптации зоны необходимо разместить пиктограммы на путях движения инвалидов внутри здания, возле входов в учебные классы и мастерские, доступные туалетные комнаты (на стене со стороны дверной ручки, на высоте 1,35 м по нижнему краю пиктограммы). Важные информационные плоскостпечатные материалы (на стендах и др.) по возможности исполнять в крупном шрифте (от 16 кеглей, шрифт без засечек). Обустроить таблички с наименованиями помещений и пиктограммы туалетных комнат сбоку от дверей со стороны дверной ручки на высоте 1,3-1,4 м от поверхности пола. Убрать мебель от стены со стендом с информацией для поступающих или перенести стенд в другое место. Обустроить мнемосхемы на этажах, предполагающихся для доступа инвалидов. Организовать оказание ситуативной помощи инвалидам с нарушением зрения со стороны сотрудника учреждения на путях движения внутри здания. Обустроить рядом входом в здание табличку с информацией об учреждении и графике его работы, дублированной шрифтом Брайля.
